**Cyngor Bwrdeistref Sirol Conwy**  
**Gwaith Atgyweirio Arfordirol**  
**2014-2015**

# Crynodeb o'r Gwaith Arfordirol

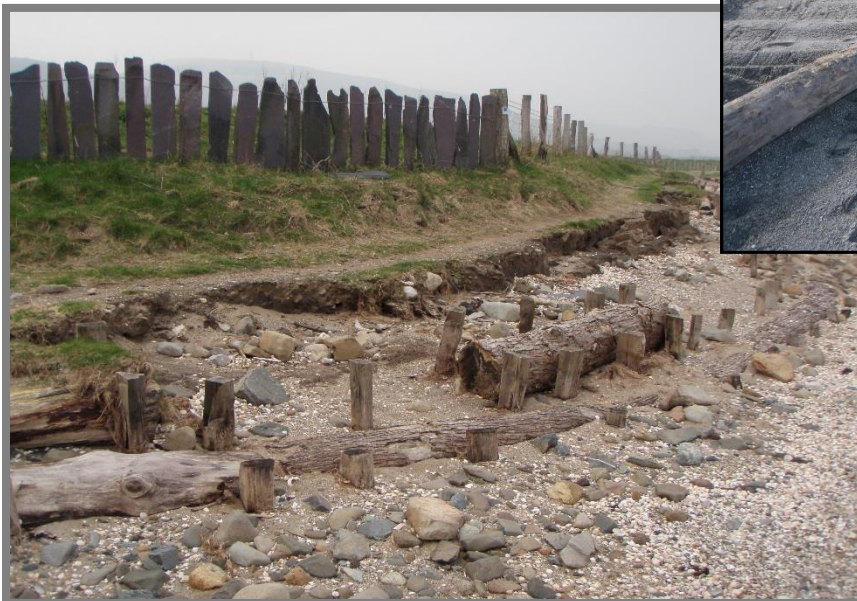
Roedd waliau cynnal pren yr amddiffynfeydd arfordirol ym Morfa Madryn wedi'u difrodi'n helaeth yn ystod stormydd y gaeaf. Mae Gwarchodfa Natur Morfa Madryn yn agos i'r safle ac mae wedi'i dynodi'n ardal gadwraeth. Oherwydd sensitifrwydd yr ardal, roedd Peirianwyr yn Adran Perygl Llifogydd ac Isadeiledd y Cyngor wedi cydweithio'n agos â Swyddogion Cadwraeth yn Adran Cefn Gwlad/Mannau Agored y Cyngor i leihau'r ymyrraeth â bywyd gwylt yn ystod y gwaith.

*Morfa Madryn ar ôl y stormydd*

Cwblhawyd y gwaith ym mis Mawrth 2015 gan ddefnyddio deunyddiau a oedd wedi'u golchi i'r lan ar ôl y storm. Adferwyd waliau cynnal pren ar hyd tua 230m o'r amddiffynfeydd arfordirol.

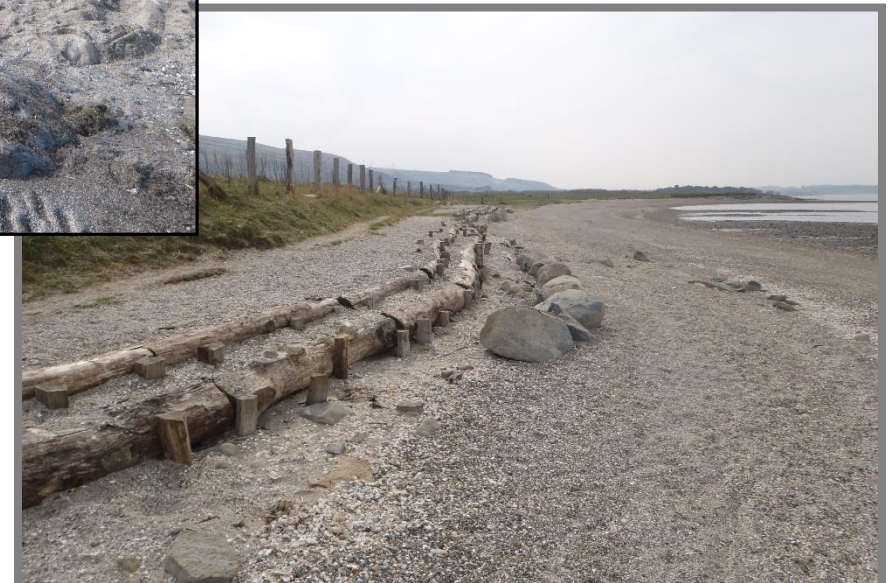
*Y gwaith wedi'i gwblhau*

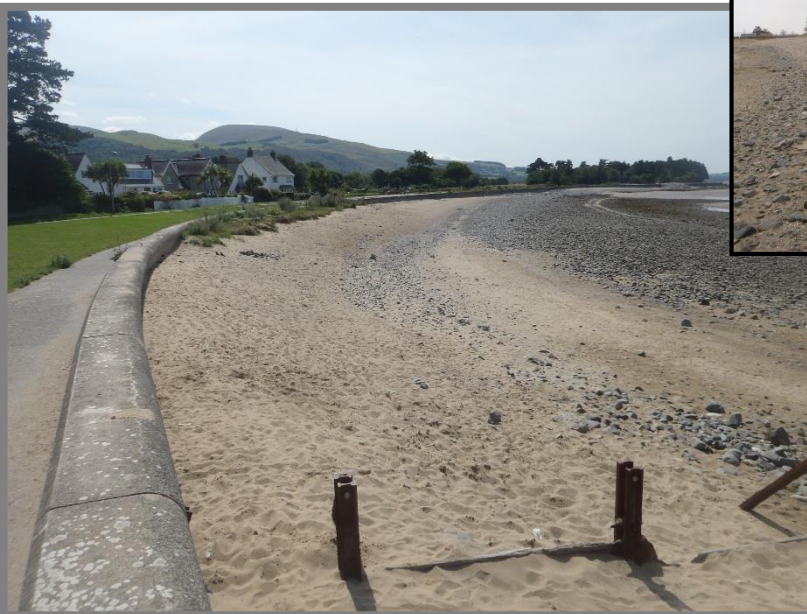
Cafwyd gorlifo difrifol dros yr amddiffynfeydd arfordirol yn ystod y stormydd ac roedd arolygon topograffig a gynhaliwyd wedi'r stormydd yn dangos bod lefelau'r traeth wedi disgyn yn is na'r pwynt ar gyfer sbarduno camau gweithredu. Gyda chymorth ariannol oddi wrth Lywodraeth Cymru, roedd y Cyngor wedi gallu mewnfurio 1800m<sup>3</sup> o galchfaen carbonifferaidd cloddedig i'r safle, gan gyfyngu ar orlifo er mwyn lleihau'r perygl o lifogydd yn y dyfodol a diogelu'r morglawdd rhag ei danseilio ymhellach.

*Llanfairfechen ar ôl y stormydd*

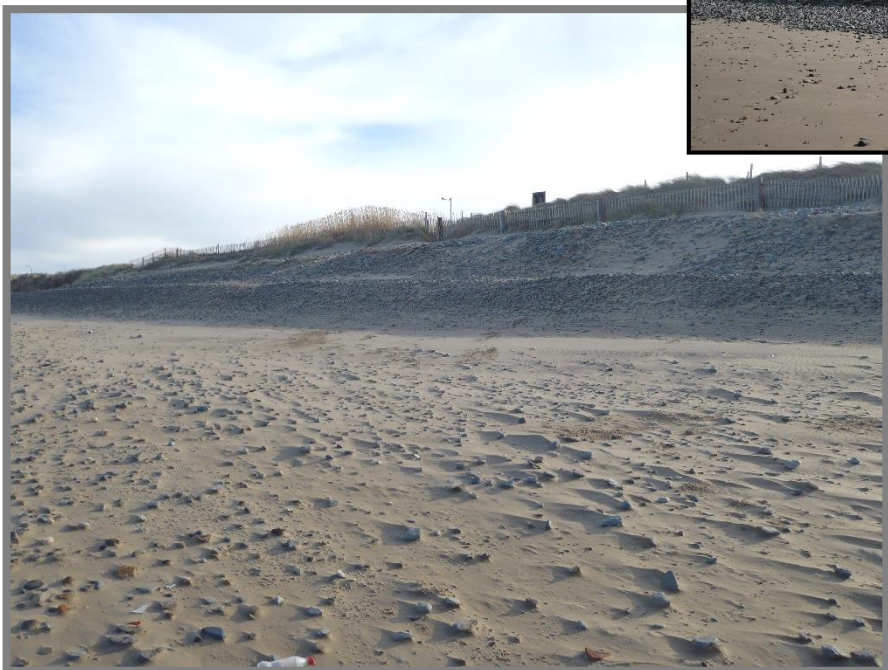
O dan lefel y twyni tywod ym Morfa Conwy mae tomen boteli hanesyddol a oedd wedi'i datguddio yn ystod y stormydd. Gofynnwyd am ganiatâd gan Adran Gynllunio'r Cyngor a Cyfoeth Naturiol Cymru i ymgymryd â gwaith i gapio'r domen â 4000m<sup>3</sup> o raean bras crwn naturiol i gydweddu â'r amgylchedd ac atal rhagor o ddeunydd rhag gwasgaru o'r domen i Aber Afon Conwy (Safle o Ddiddordeb Gwyddonol Arbennig).

*Tomen Morfa Conwy ar ôl y stormydd*

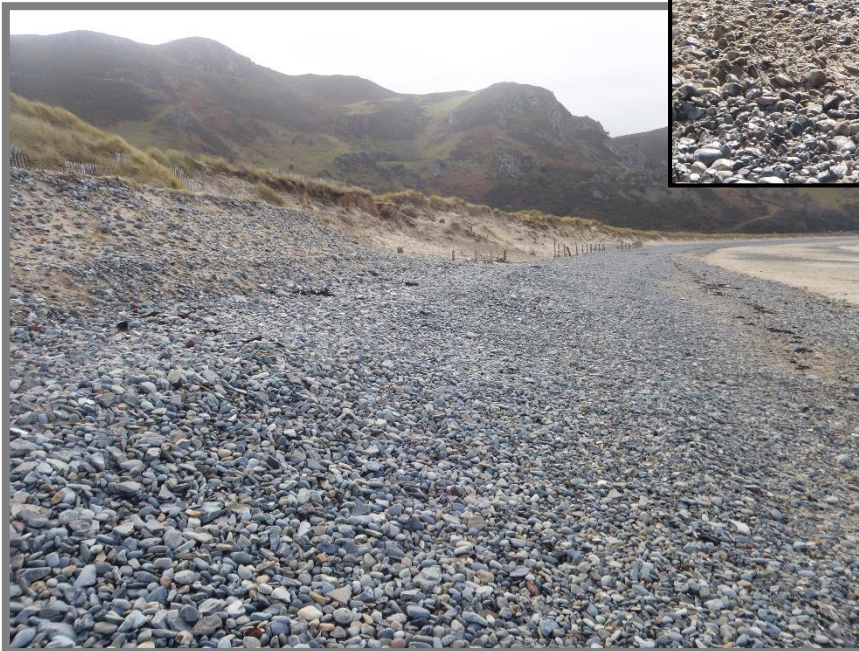
Roedd ffensys o gwmpas y twyni tywod a oedd yn eu diogelu rhag erydu ac yn helpu i adfywio'r system twyni tywod wedi cael eu difrodi'n helaeth yn ystod y stormydd. Cafwyd cymorth ariannol gan Lywodraeth Cymru i ailosod tua 750m o ffensys gan ddefnyddio deunydd a achubwyd o'r blaendraeth ar ôl y stormydd lle'r oedd modd.

*Twyni Morfa Conwy ar ôl y stormydd*

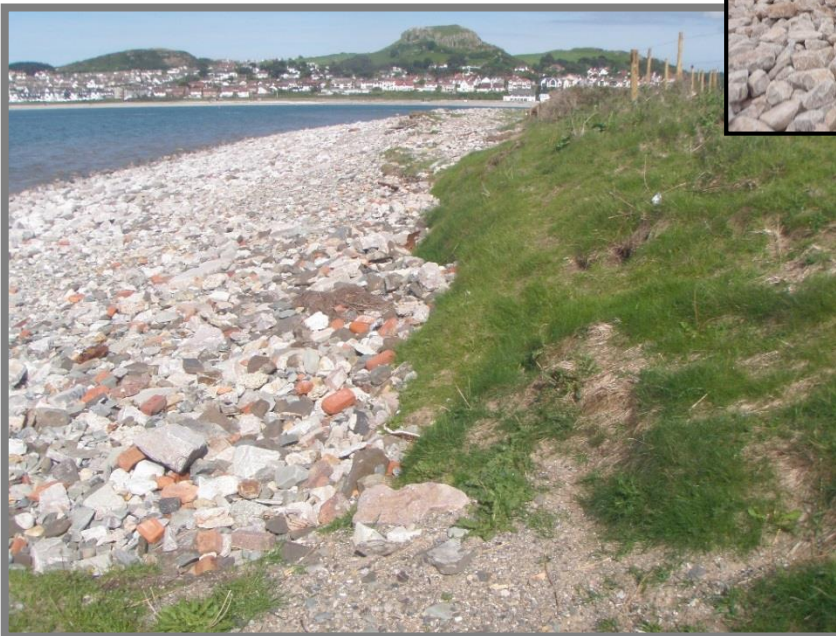
Roedd amddiffynfeydd arfordirol a oedd yn diogelu llwybr yr arfordir ac asedau ar y tir ym Morfa Conwy wedi cael eu difrodi'n helaeth yn ystod stormydd y gaeaf yn 2013/14. O ganlyniad i hyn, roedd rhan hir o lwybr yr arfordir a'r brif amddiffynfa rhag llifogydd ar yr arfordir wedi cael eu herydu. Ar ôl cael caniatâd cynllunio a thrwydded forol, roedd Llywodraeth Cymru wedi darparu cymorth ariannol i adfer yr amddiffynfeydd arfordirol drwy fewnforio 1500m<sup>3</sup> o galchfaen carbonifferaidd a oedd wedi'i gloddio.

*Llwybr Arfordir Morfa Conwy ar ôl y stormydd*

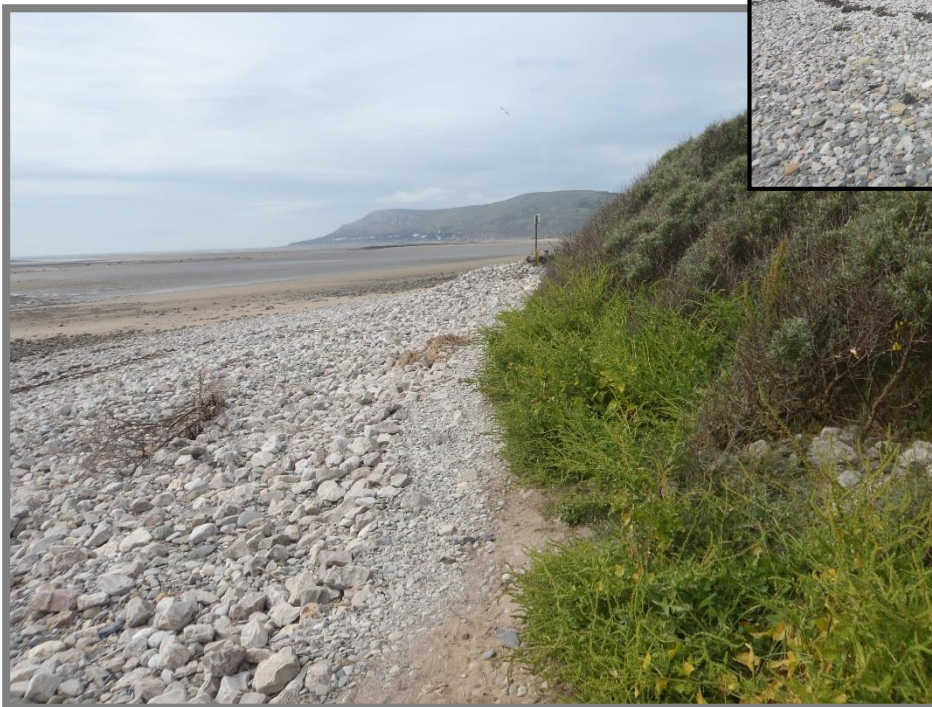
Roedd Llwybr Beicio Cenedlaethol 5 rhwng Deganwy a Phen Morfa, Llandudno wedi cael ei erydu'n ddifrifol yn ystod y stormydd. Cafwyd cyllid o'r Gronfa Isadeiledd Twristiaeth i adfer tua 20m o'r llwybr beicio er mwyn gallu agor y Llwybr Beicio Cenedlaethol dros yr haf.

*Llwybr Beicio Deganwy ar ôl y stormydd*

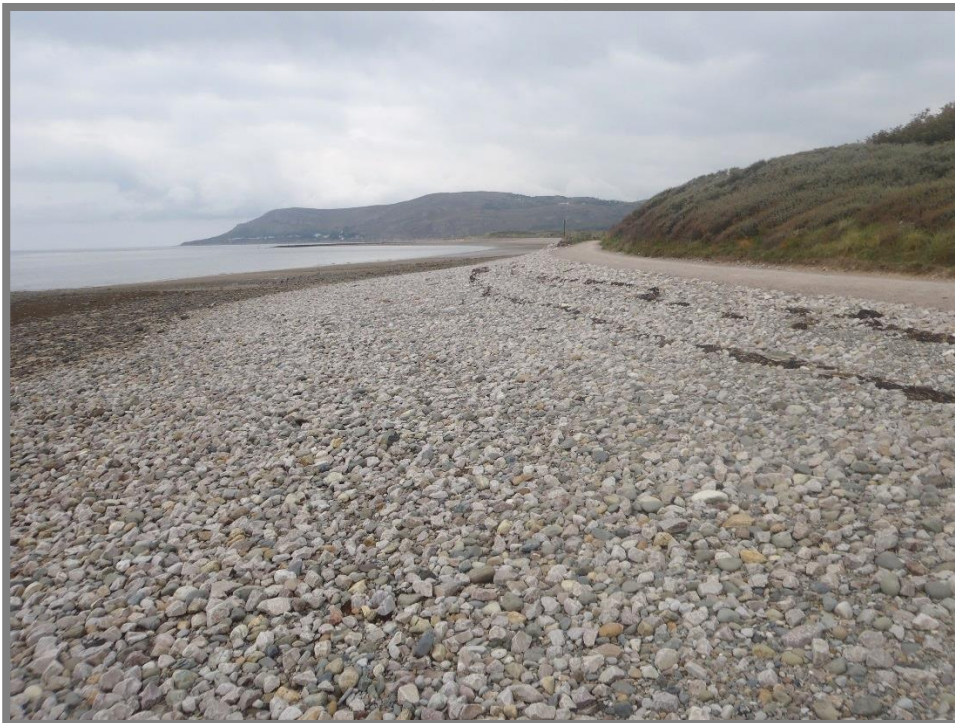
*Cyn y gwaith ailgyflenwi*

Er mwyn diogelu Llwybr Beicio Cenedlaethol 5 ac asedau ar y tir, ailgyflenwyd y brif amddiffynfa fôr yn yr ardal drwy fewnforio 1600m<sup>3</sup> o Galchfaen Carbonifferaidd wedi'i gloddio er mwyn sicrhau'r proffil angenrheidiol i ddiogelu'r arfordir. Cyflawnwyd y gwaith ar ôl cymeradwyo cais am gymorth ariannol gan Lywodraeth Cymru a chais am ganiatâd gan Adran Gynllunio'r Cyngor ac Is-adran Trwyddedu Morol Cyfoeth Naturiol Cymru.

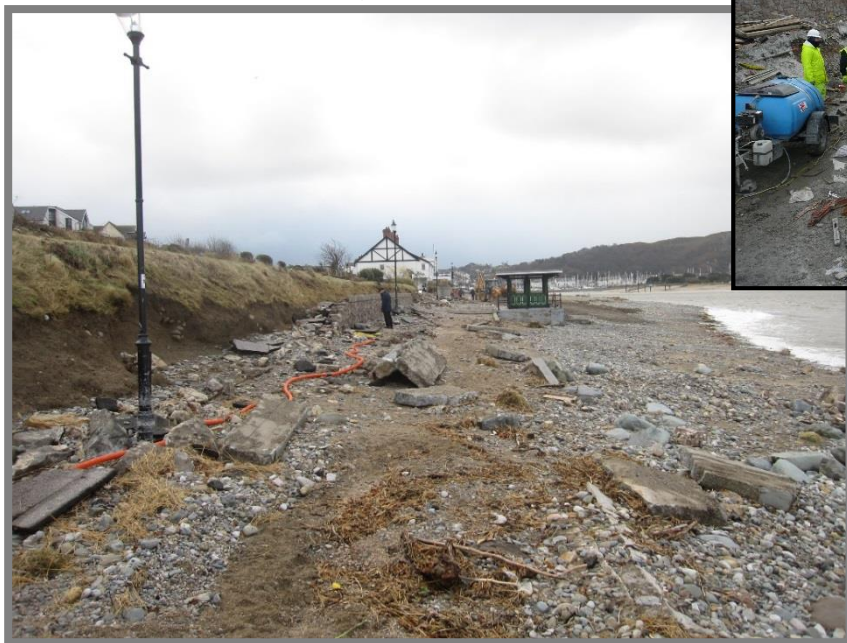
Roedd stormydd y gaeaf wedi dymchwel rhan helaeth o'r morglawdd yn Neganwy. O ganlyniad i hyn roedd y promenâd a rhan o'r Llwybr Beicio Cenedlaethol wedi'u cau ac roedd asedau carthffosiaeth a rheilffyrdd hanfodol mewn perygl oddi wrth dywydd eithafol yn y dyfodol.

*Promenâd Deganwy ar ôl y stormydd*

Cwblhawyd y gwaith ailadeiladu dros gyfnod o 4 mis. Roedd y gwaith yn cynnwys adeiladu morglawdd 160m o hyd, gosod amddiffynfa feini wrth droed y morglawdd, ailgyflenwi'r traeth mewn manau, ailadeiladu rhan 1000m<sup>2</sup> o'r promenâd ac adnewyddu'r dodrefn stryd. Roedd y promenâd a'r llwybr beicio wedi ailagor ar gyfer gwyliau'r Pasg yn 2015.

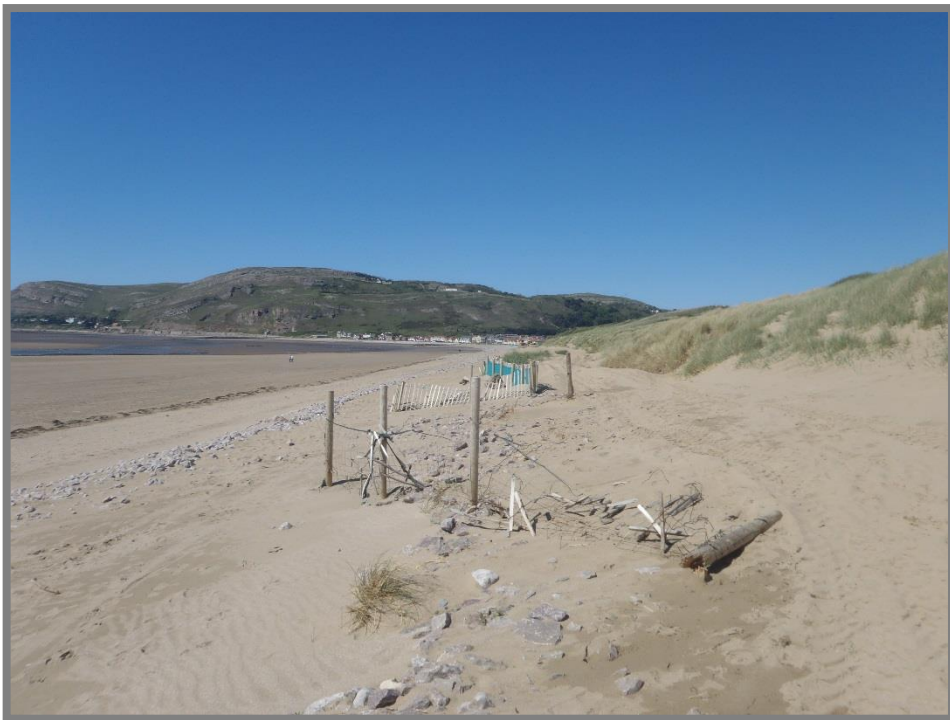
Roedd ffensys o gwmpas y twyni tywod a oedd yn diogelu'r twyni a Llwybr Beicio Cenedlaethol 5 rhag erydu ac yn helpu i adfywio'r system twyni tywod wedi cael eu difrodi'n helaeth yn ystod y stormydd. Cafwyd cymorth ariannol gan Lywodraeth Cymru i adfer ardaloedd adfywio twyni tywod sy'n amddiffynfa naturiol ar yr arfordir.

*Pen Morfa ar ôl y stormydd*

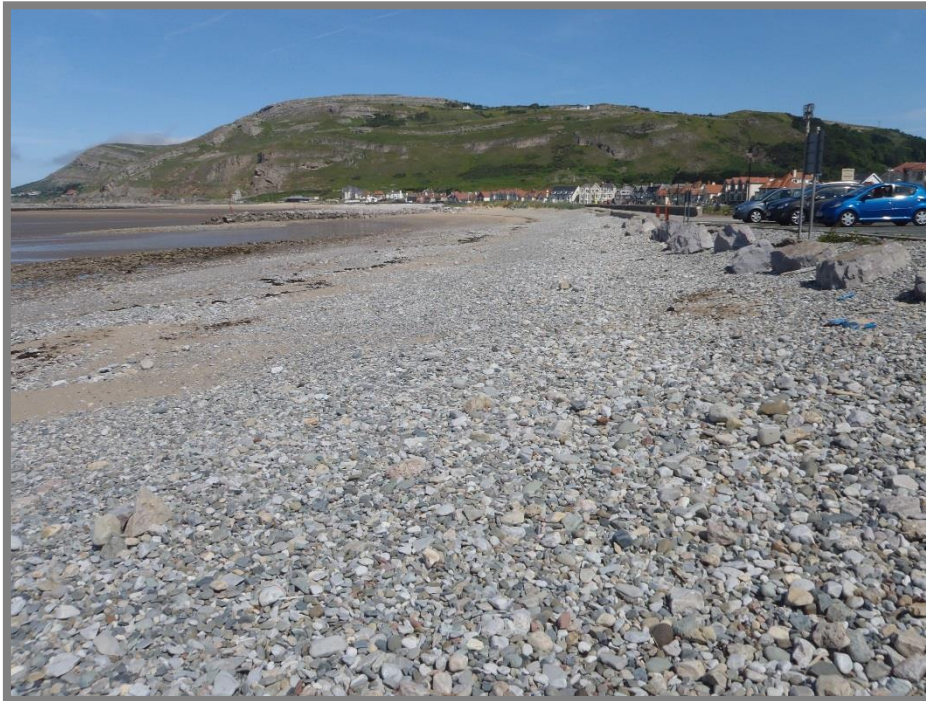
*Traeth Pen Morfa cyn ei ailgyflenwi*

Mae'r blaendraeth yn yr ardal hon yn werthfawr o ran amwynder a phenderfynwyd bod angen codi a phentyrru'r graean bras presennol ar y traeth at lefel y tywod cyn mewnfario 1500m<sup>3</sup> o Galchfaen Carbonifferaidd wedi'i gloddio. Wedyn roedd y deunydd a fewnforiwyd wedi'i lefelu i greu'r proffil angenrheidiol i amddiffyn yr arfordir a gosodwyd y graean bras a oedd wedi'i bentyrru ar ei ben. Roedd y dull adeiladu hwn yn creu'r amddiffyniad angenrheidiol i'r arfordir ac yn cadw gwerth amwynder y traeth.

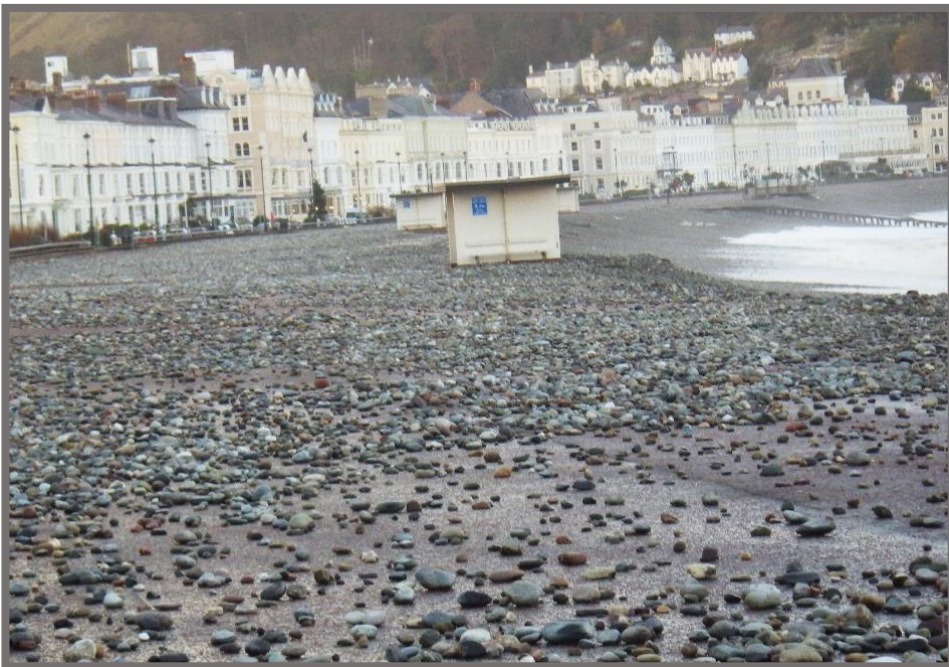
Yn dilyn stormydd y gaeaf yn 2013/14, roedd lefel yr amddiffyniad i'r waliau cynnal concrid wrth Bromenâd Llandudno wedi disgyn yn is na'r lefel sy'n sbarduno gwaith ailgyflenwi.

*Traeth y Gogledd ar ôl y stormydd*

Sicraodd Cyngor Conwy gyllid oddi wrth Lywodraeth Cymru i adfer y blaendraeth i'w lefel a'i broffil gwreiddiol er mwyn amddiffyn yr arfordir. Roedd y gwaith yn cynnwys mewnfurio 30,000m<sup>3</sup> o raean bras crwn naturiol a chafodd ei gwblhau ym mis Mai 2014.

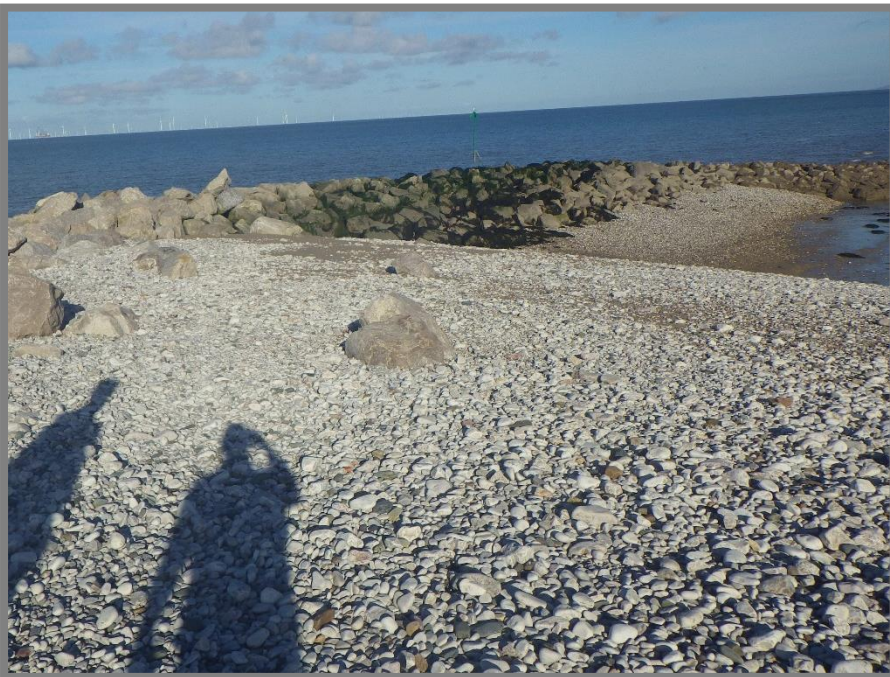
Mae deunydd ar draeth Bae Penrhyn yn symud yn naturiol i lawr a thua'r dwyrain ar hyd y blaendraeth. Roedd stormydd y gaeaf yn 2013/14 wedi gwaethygu symudiad y deunydd gan datguddio sylfaen y morglawdd ac arwain at fwy o orlifo. Gyda chymorth ariannol oddi wrth Lywodraeth Cymru, roedd Cyngor Conwy yn gallu symud y deunydd a adleolwyd er mwyn lleihau'r gorlifo a diogelu'r morglawdd rhag ei danseilio ymhellach.

Bae Penrhyn ar ôl y stormydd

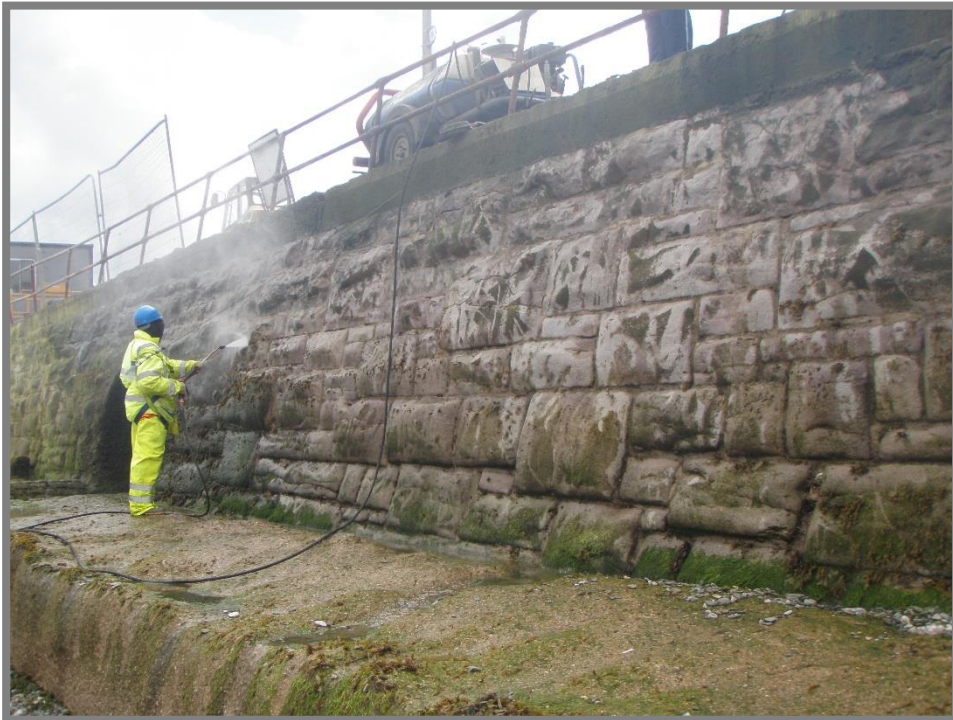
*Bae Colwyn cyn gwneud y gwaith*

Yn dilyn stormydd y gaeaf, roedd angen ymgymryd â gwaith i atgyweirio'r morglawdd amddiffyn ym Mae Colwyn. Roedd y gwaith yn cynnwys ailbwyntio tua 500m o'r morglawdd amddiffyn i atal erydu pellach a difrod i'r seilwaith cyfagos.

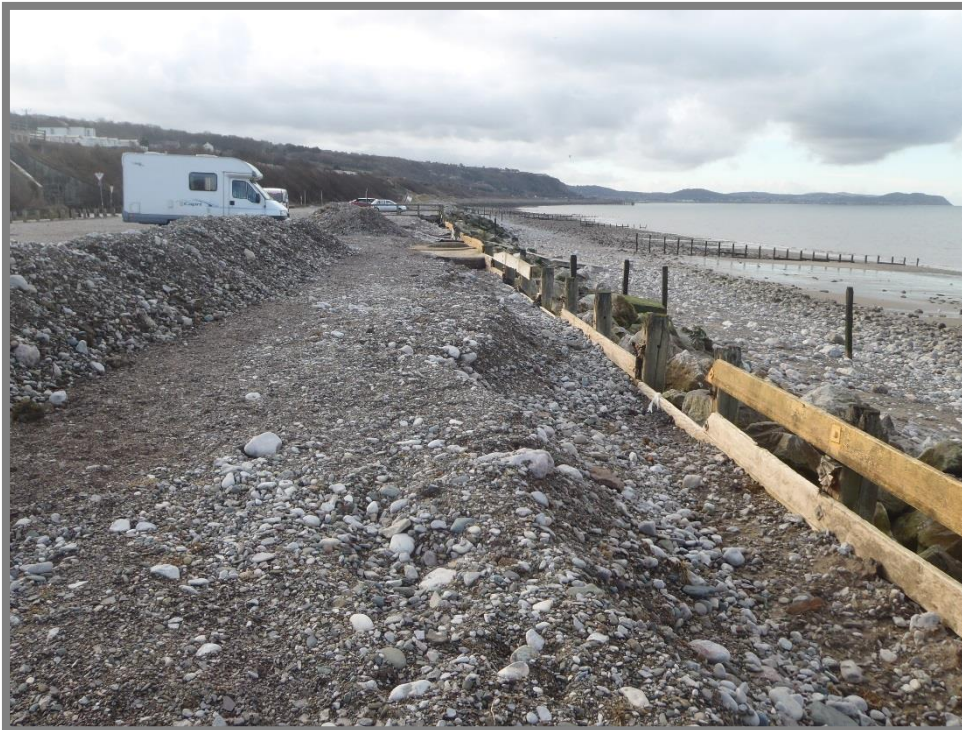
Cafwyd gorlifo dros yr amddiffynfeydd arfordirol ym Maes Parcio Traeth Llanddulas yn ystod nifer o stormydd diweddar. Roedd hyn, ynghyd â llifogydd o'r afon gyfagos, wedi achosi difrod llifogydd i nifer o anheddau preswyl.

*Maes Parcio Llanddulas ar ôl y stormydd*

Crëwyd cynllun i wella'r wal gynnal gerrig bresennol drwy ei gwneud yn uwch ac yn ddyfnach a'i halinio â'r amddiffynfeydd presennol sydd yn union i'r gorllewin. Ar ôl sicrhau cyllid oddi wrth Lywodraeth Cymru, mewnoforiwyd 8,000 tonnell o feini amddiffyn dros gyfnod o 8 wythnos drwy'r rhwydwaith ffyrdd presennol.

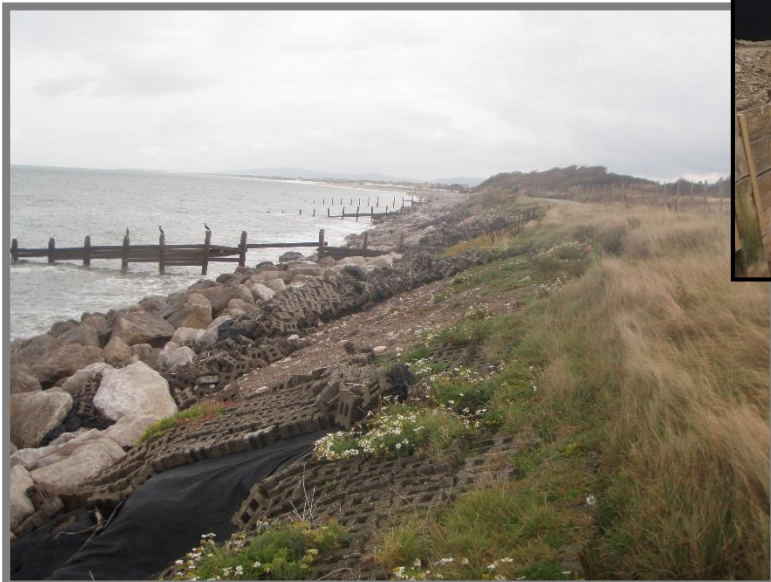
Roedd cyfres o stormydd dros y gaeaf wedi difrodi'r amddiffyniad Armourflex ym mhennau uchaf Tomen Llanddulas sy'n cyrraedd at lan môr Conwy. Yn ystod y stormydd eithafol dros y gaeaf, roedd hyd at 300 metr llinol o ddeunydd hanesyddol o'r domen wedi'i ddatguddio gan donau'r môr.

*Tomen Llanddulas ar ôl y stormydd*

Ar ôl adolygu'r dyluniad a sicrhau cyllid oddi wrth Lywodraeth Cymru, penderfynwyd tynnu'r amddiffyniad Armourflex diffygiol ac atgyfnerthu wyneb y domen drwy ymestyn yr amddiffynfa bresennol o feini a geotecstiliau ym mhennau isaf y waliau cynnal ar hyd 810m o flaen y domen.

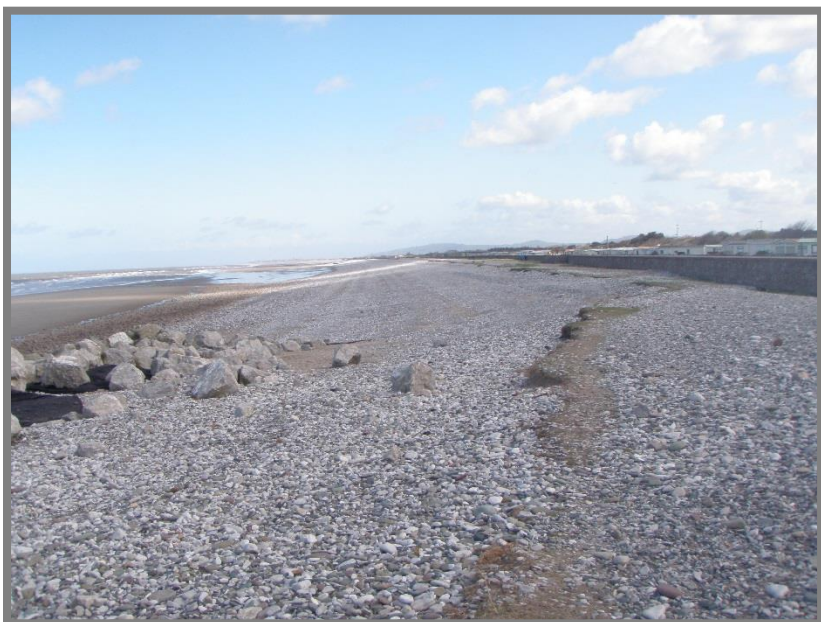
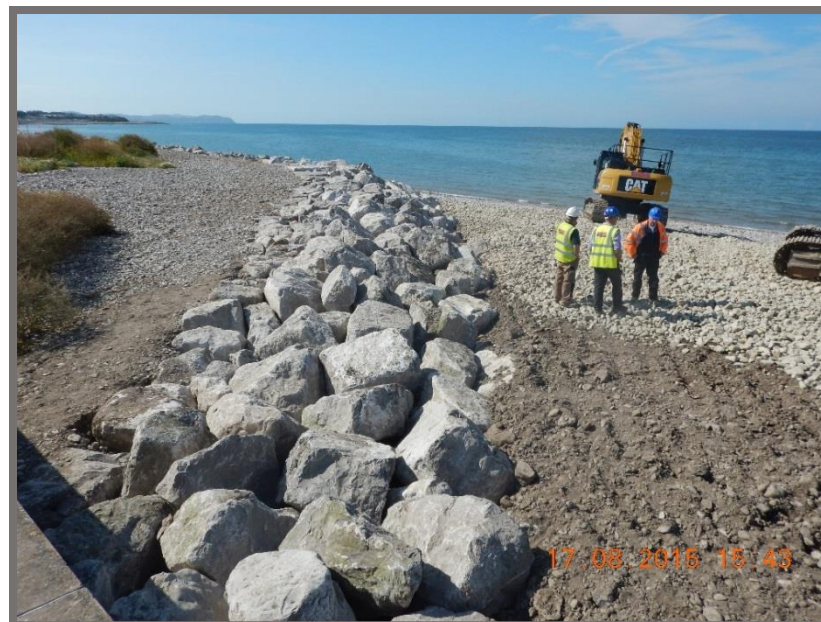
Roedd colli deunydd o'r blaendraeth ym Mhensarn yn ystod y stormydd wedi creu mwy o berygl o danseilio'r morglawdd amddiffyn a difrodi'r wal gynnal gerrig. Cafodd y Cyngor gymorth ariannol gan Lywodraeth Cymru i alluogi'r Grŵp Perygl Llifogydd ac Isadeiledd i fewnforio 5,000m<sup>3</sup> o ddeunydd tebyg i adfer lefelau'r traeth.

Roedd y cyllid hefyd yn galluogi'r Cyngor i ailalinio'r wal gynnal gerrig bresennol i'w chysylltu â'r morglawdd amddiffyn presennol er mwyn lleihau erydu yn y dyfodol a diogelu wal gynnal gerrig yr amddiffynfa fôr.

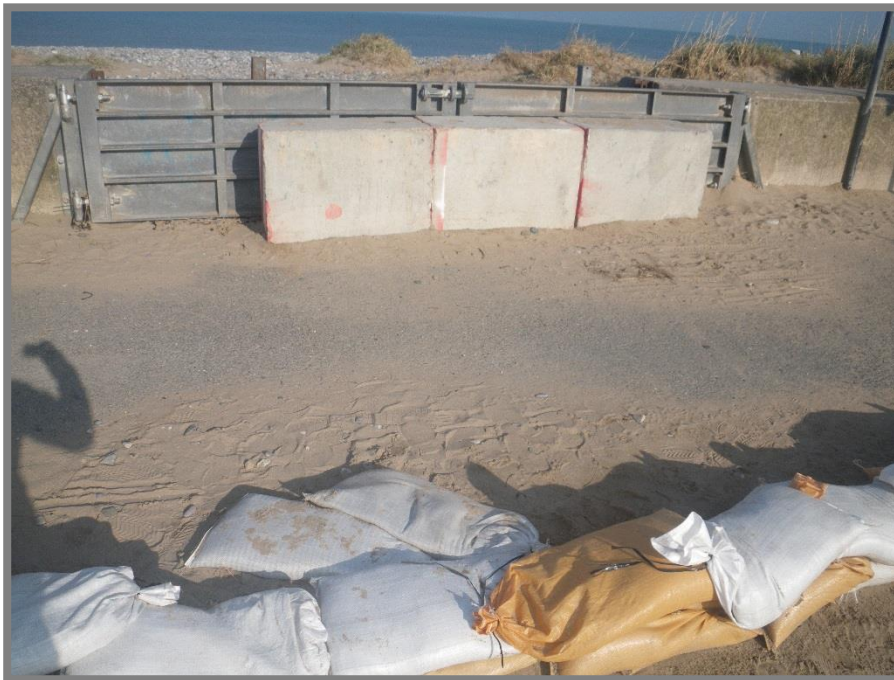
Roedd llifddor ym Mae Cinmel wedi'i bylchu'n ddifrifol yn ystod storm yn Rhagfyr 2013 gan arwain at lifogydd o fewn 8 eiddo preswyl ac adeilad masnachol. Gyda chymorth ariannol oddi wrth Lywodraeth Cymru, mae'r Cyngor wedi adeiladu dau ramp mynediad i gadw mynediad at y promenâd / traeth tra bydd yn adfer y morgloddiau amddiffyn eilaidd.

*Bae Cinmel – yr hen llifddor*

Gosodwyd llifddor lithro bwrpasol newydd sy'n cynyddu lefel yr amddiffyniad rhag llifogydd yn yr ardal.

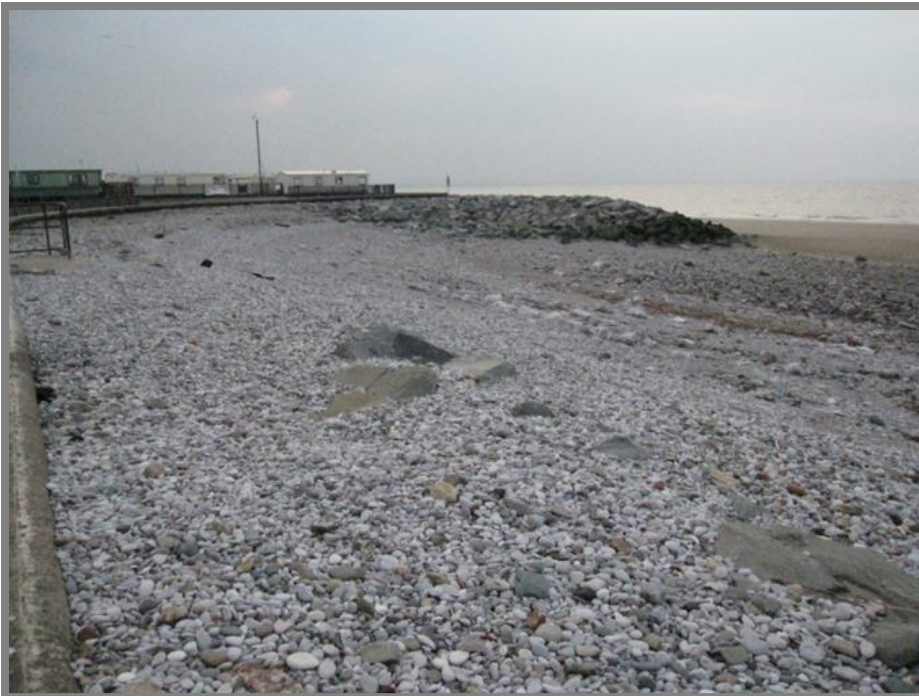
Roedd arolygon topograffig a gynhaliwyd wedi'r stormydd yn dangos bod lefelau'r traeth ym Mae Cinmel wedi disgyn yn is na'r lefel sy'n sbarduno camau gweithredu felly roedd angen ymgymryd â gwaith i amddiffyn yr arfordir yn yr ardal. Cwblhawyd y gwaith yn Ebrill 2014 ac roedd yn cynnwys mewnfurio 26,600m<sup>3</sup> o raean bras crwn naturiol i gydweddu â'r ardal o gwmpas. Gorffennwyd y gwaith angenrheidiol i amddiffyn yr arfordir ym Mawrth 2014 yn Sandy Cove, Bae Cinmel, gan gynnal safon ddylunio'r amddiffynfeydd arfordirol yn yr ardal. Roedd y gwaith yn cynnwys ailgyflenwi rhan 1.2km o hyd o'r blaendraeth ac adfer lefelau'r traeth at eu lefelau gwreiddiol drwy fewnfurio 26,600m<sup>3</sup> o raean bras crwn naturiol a oedd yn cydweddu â'r traeth. Cafodd y deunydd a fewnforiwyd ei lefelu i greu'r proffil angenrheidiol er mwyn cynnal safon ddylunio'r amddiffynfeydd arfordirol yn yr ardal.

*Bae Cinmel ar ôl y stormydd*
