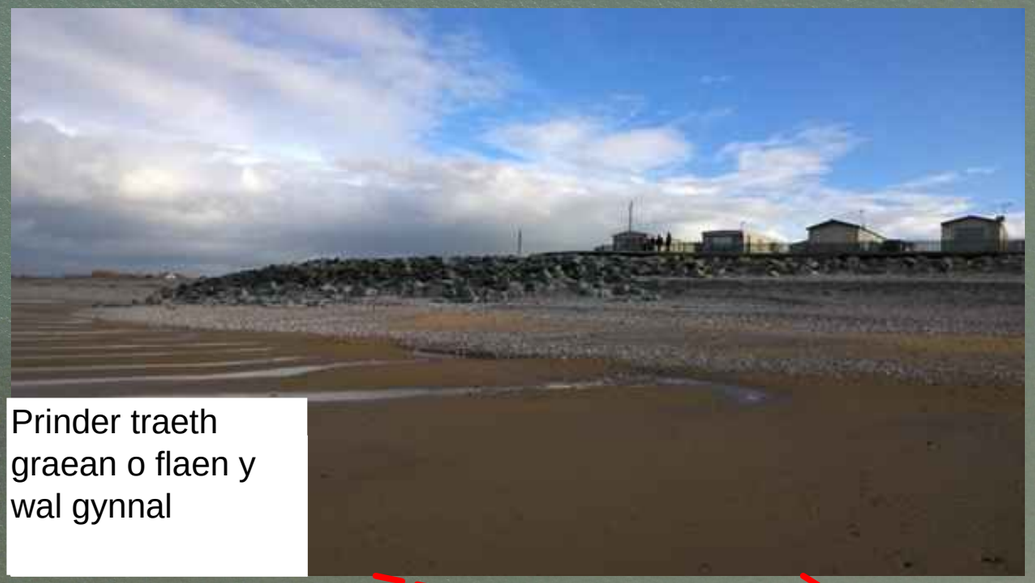
CMU 3/5 B - WAL GYNNAL TYWYN

·Bu ochr ddwyreiniol y wal gynnal yn gorlifo'n sylweddol ym mis Rhagfyr 2013.

·Er bod y morglawdd i'w weld yn eithaf uchel, fel y gwelir yn y lluniau, mae'r traeth/wal gynnal yn eithaf serth ac nid oes llawer o ofod i wasgaru egni'r don oherwydd prinder traeth graean.

Prinder traeth graean o flaen y wal gynnal

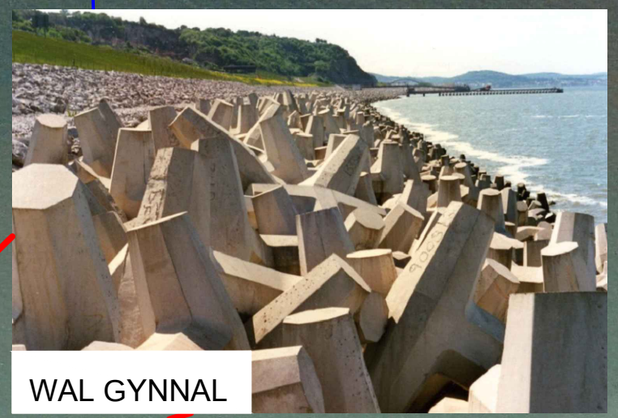
CMU 3/1 - GLANFA'R CHWAREL

- Arfordir yr erydu
- Seilwaith bwysig y tu ôl .
