**Cyngor Bwrdeistref Sirol Conwy**  
**Gwaith Atgyweirio Arfordirol**  
**2014-2015**

# Crynodeb o'r Gwaith Arfordirol

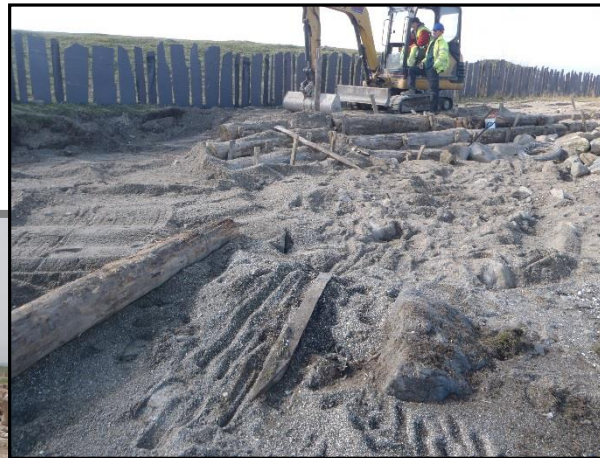
*Yn ystod y gwaith*

Roedd waliau cynnal pren yr amddiffynfeydd arfordirol ym Morfa Madryn wedi'u difrodi'n helaeth yn ystod stormydd y gaeaf. Mae Gwarchodfa Natur Morfa Madryn yn agos i'r safle ac mae wedi'i dynodi'n ardal gadwraeth. Oherwydd sensitifrwydd yr ardal, roedd Peirianwyr yn Adran Perygl Llifogydd ac Isadeiledd y Cyngor wedi cydweithio'n agos â Swyddogion Cadwraeth yn Adran Cefn Gwlad/Mannau Agored y Cyngor i leihau'r ymyrraeth â bywyd gwylt yn ystod y gwaith.

Cwblhawyd y gwaith ym mis Mawrth 2015 gan ddefnyddio deunyddiau a oedd wedi'u golchi i'r lan ar ôl y storm. Adferwyd waliau cynnal pren ar hyd tua 230m o'r amddiffynfeydd arfordirol.

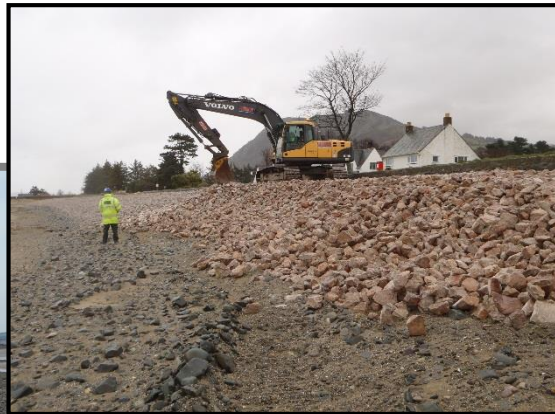
*Yn ystod y gwaith*

Cafwyd gorlifo difrifol dros yr amddiffynfeydd arfordirol yn ystod y stormydd ac roedd arolygon topograffig a gynhaliwyd wedi'r stormydd yn dangos bod lefelau'r traeth wedi disgyn yn is na'r pwynt ar gyfer sbarduno camau gweithredu. Gyda chymorth ariannol oddi wrth Lywodraeth Cymru, roedd y Cyngor wedi gallu mewnfurio 1800m<sup>3</sup> o galchfaen carbonifferaidd cloddedig i'r safle, gan gyfyngu ar orlifo er mwyn lleihau'r perygl o lifogydd yn y dyfodol a diogelu'r morglawdd rhag ei danseilio ymhellach.

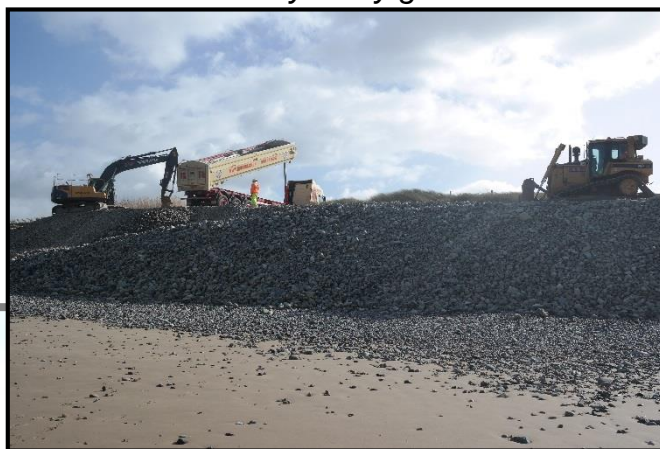
*Yn ystod y gwaith*

O dan lefel y twyni tywod ym Morfa Conwy mae tomen boteli hanesyddol a oedd wedi'i datguddio yn ystod y stormydd. Gofynnwyd am ganiatâd gan Adran Gynllunio'r Cyngor a Cyfoeth Naturiol Cymru i ymgymryd â gwaith i gapio'r domen â 4000m<sup>3</sup> o raean bras crwn naturiol i gydweddu â'r amgylchedd ac atal rhagor o ddeunydd rhag gwasgaru o'r domen i Aber Afon Conwy (Safle o Ddiddordeb Gwyddonol Arbennig).

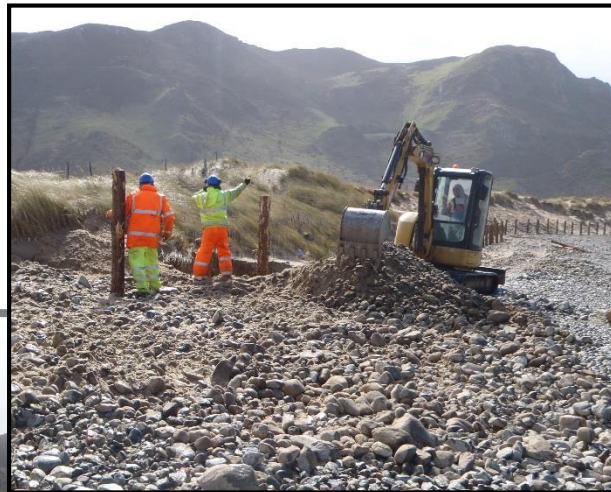
*Yn ystod y gwaith*

Roedd ffensys o gwmpas y twyni tywod a oedd yn eu diogelu rhag erydu ac yn helpu i adfywio'r system twyni tywod wedi cael eu difrodi'n helaeth yn ystod y stormydd. Cafwyd cymorth ariannol gan Lywodraeth Cymru i ailosod tua 750m o ffensys gan ddefnyddio deunydd a achubwyd o'r blaendraeth ar ôl y stormydd lle'r oedd modd.

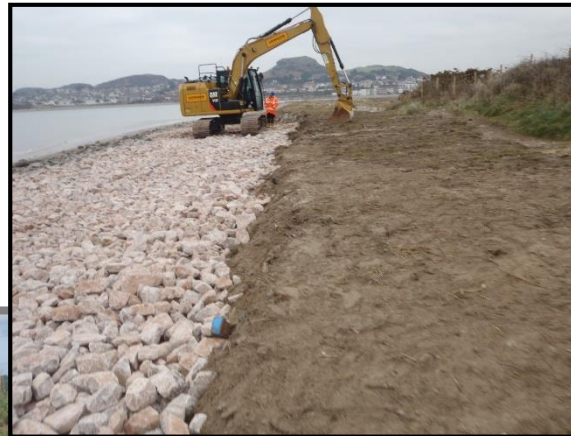
*Yn ystod y gwaith*

Roedd amddiffynfeydd arfordirol a oedd yn diogelu llwybr yr arfordir ac asedau ar y tir ym Morfa Conwy wedi cael eu difrodi'n helaeth yn ystod stormydd y gaeaf yn 2013/14. O ganlyniad i hyn, roedd rhan hir o lwybr yr arfordir a'r brif amddiffynfa rhag llifogydd ar yr arfordir wedi cael eu herydu. Ar ôl cael caniatâd cynllunio a thrwydded forol, roedd Llywodraeth Cymru wedi darparu cymorth ariannol i adfer yr amddiffynfeydd arfordirol drwy fewnforio 1500m<sup>3</sup> o galchfaen carbonifferaidd a oedd wedi'i gloddio.

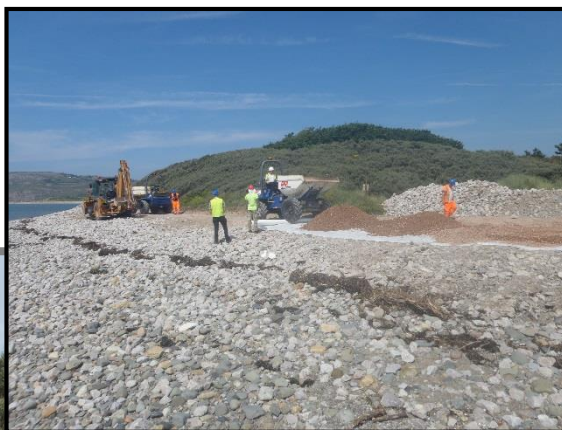
*Yn ystod y gwaith*

Roedd Llwybr Beicio Cenedlaethol 5 rhwng Deganwy a Phen Morfa, Llandudno wedi cael ei erydu'n ddifrifol yn ystod y stormydd. Cafwyd cyllid o'r Gronfa Isadeiledd Twristiaeth i adfer tua 20m o'r llwybr beicio er mwyn gallu agor y Llwybr Beicio Cenedlaethol dros yr haf.

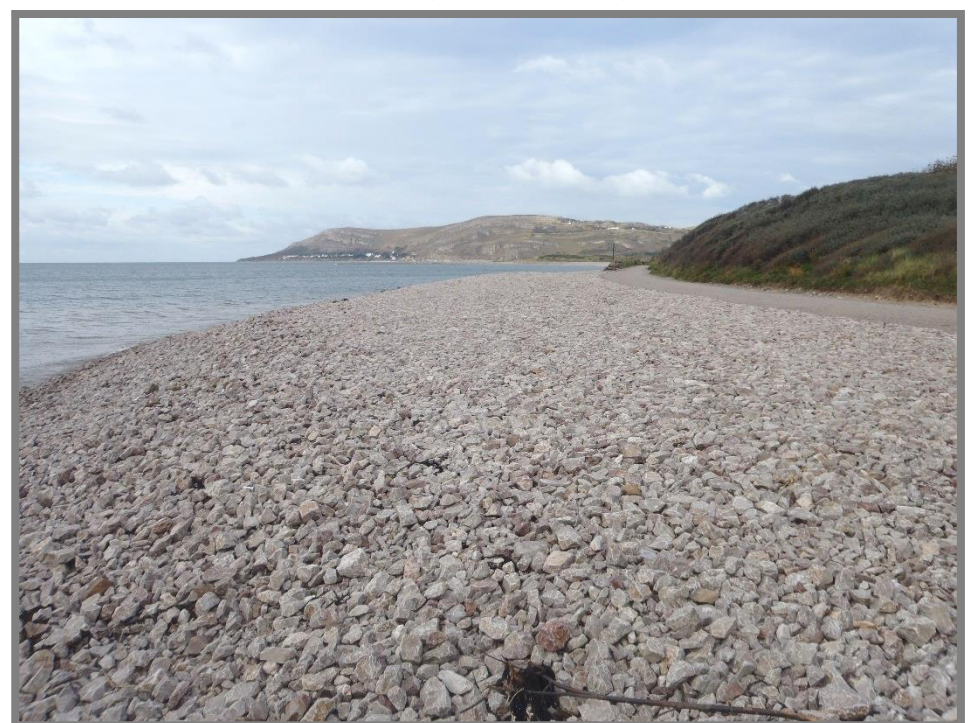
*Y gwaith wedi'i gwblhau*

Er mwyn diogelu Llwybr Beicio Cenedlaethol 5 ac asedau ar y tir, ailgyflenwyd y brif amddiffynfa fôr yn yr ardal drwy fewnforio 1600m<sup>3</sup> o Galchfaen Carbonifferaidd wedi'i gloddio er mwyn sicrhau'r proffil angenrheidiol i ddiogelu'r arfordir. Cyflawnwyd y gwaith ar ôl cymeradwyo cais am gymorth ariannol gan Lywodraeth Cymru a chais am ganiatâd gan Adran Gynllunio'r Cyngor ac Is-adran Trwyddedu Morol Cyfoeth Naturiol Cymru.

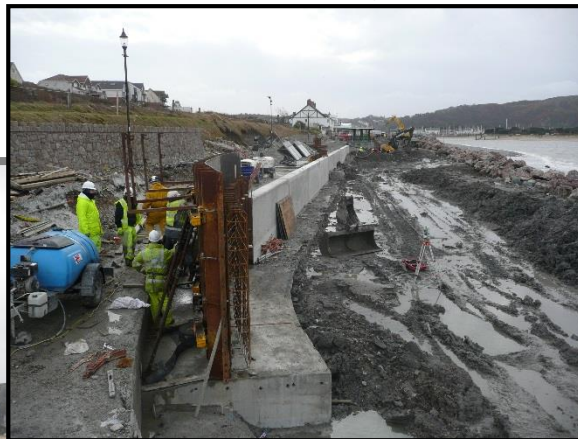
*Yn ystod y gwaith*

Roedd stormydd y gaeaf wedi dymchwel rhan helaeth o'r morglawdd yn Neganwy. O ganlyniad i hyn roedd y promenâd a rhan o'r Llwybr Beicio Cenedlaethol wedi'u cau ac roedd asedau carthffosiaeth a rheilffyrdd hanfodol mewn perygl oddi wrth dywydd eithafol yn y dyfodol.

Cwblhawyd y gwaith ailadeiladu dros gyfnod o 4 mis. Roedd y gwaith yn cynnwys adeiladu morglawdd 160m o hyd, gosod amddiffynfa feini wrth droed y morglawdd, ailgyflenwi'r traeth mewn manau, ailadeiladu rhan 1000m<sup>2</sup> o'r promenâd ac adnewyddu'r dodrefn stryd. Roedd y promenâd a'r llwybr beicio wedi ailagor ar gyfer gwyliau'r Pasg yn 2015.

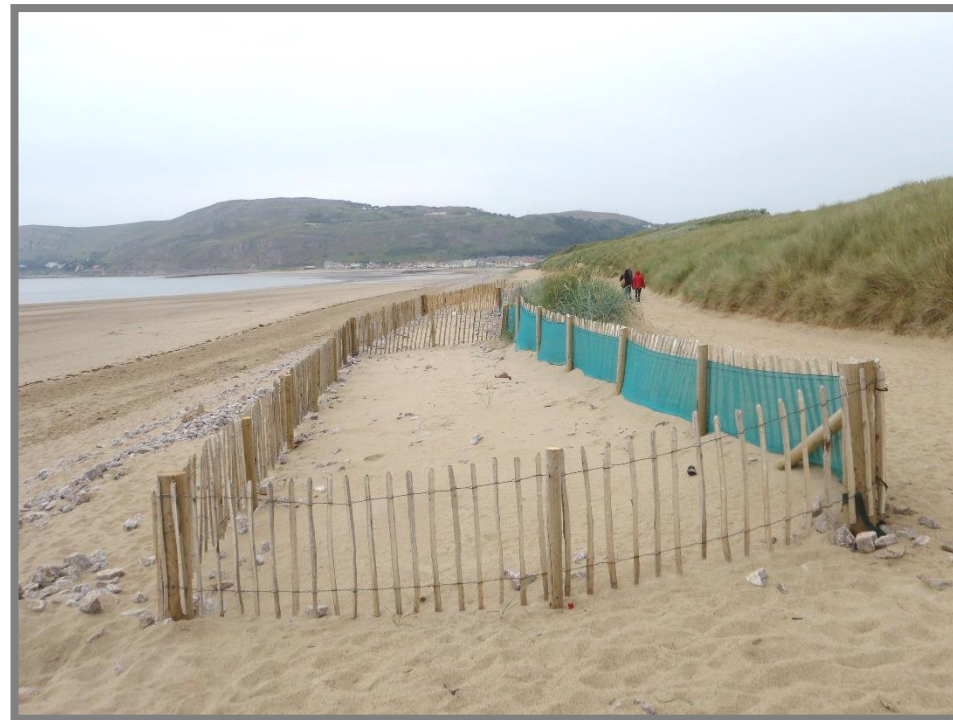
*Y gwaith wedi'i gwblhau*

Roedd ffensys o gwmpas y twyni tywod a oedd yn diogelu'r twyni a Llwybr Beicio Cenedlaethol 5 rhag erydu ac yn helpu i adfywio'r system twyni tywod wedi cael eu difrodi'n helaeth yn ystod y stormydd. Cafwyd cymorth ariannol gan Lywodraeth Cymru i adfer ardaloedd adfywio twyni tywod sy'n amddiffynfa naturiol ar yr arfordir.

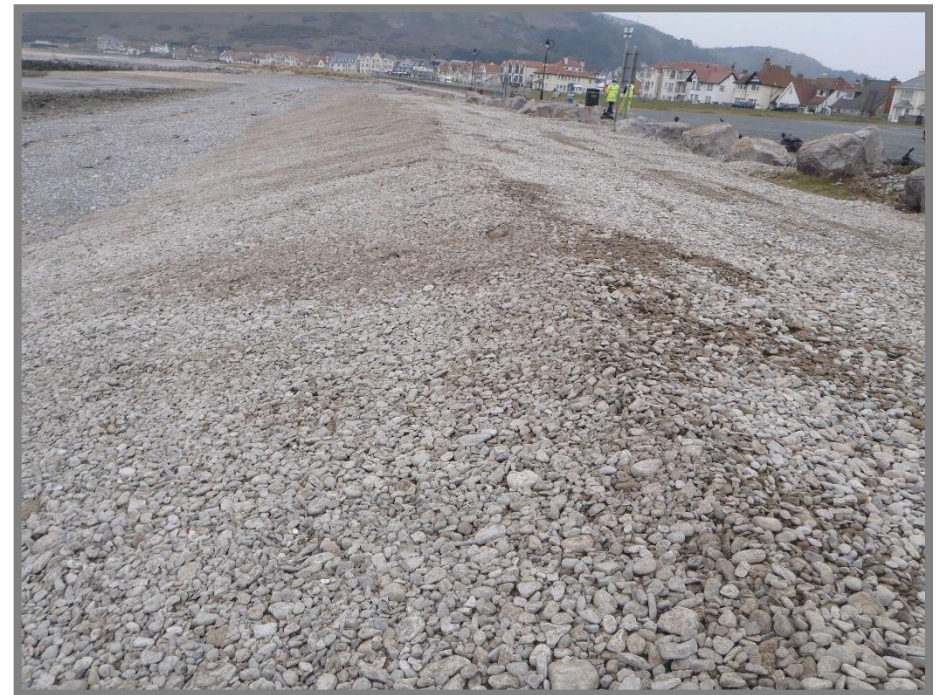
*Y gwaith wedi'i gwblhau*

Ymgwymerwyd â gwaith i amddiffyn yr arfordir ar draeth Pen Morfa, Llandudno a oedd yn cynnwys ailgyflenwi'r blaendraeth ar ôl y stormydd.

Mae'r blaendraeth yn yr ardal hon yn werthfawr o ran amwynder a phenderfynwyd bod angen codi a phentyrru'r graean bras presennol ar y traeth at lefel y tywod cyn mewnfario 1500m<sup>3</sup> o Galchfaen Carbonifferaidd wedi'i gloddio. Wedyn roedd y deunydd a fewnforiwyd wedi'i lefelu i greu'r proffil angenrheidiol i amddiffyn yr arfordir a gosodwyd y graean bras a oedd wedi'i bentyrru ar ei ben. Roedd y dull adeiladu hwn yn creu'r amddiffyniad angenrheidiol i'r arfordir ac yn cadw gwerth amwynder y traeth.

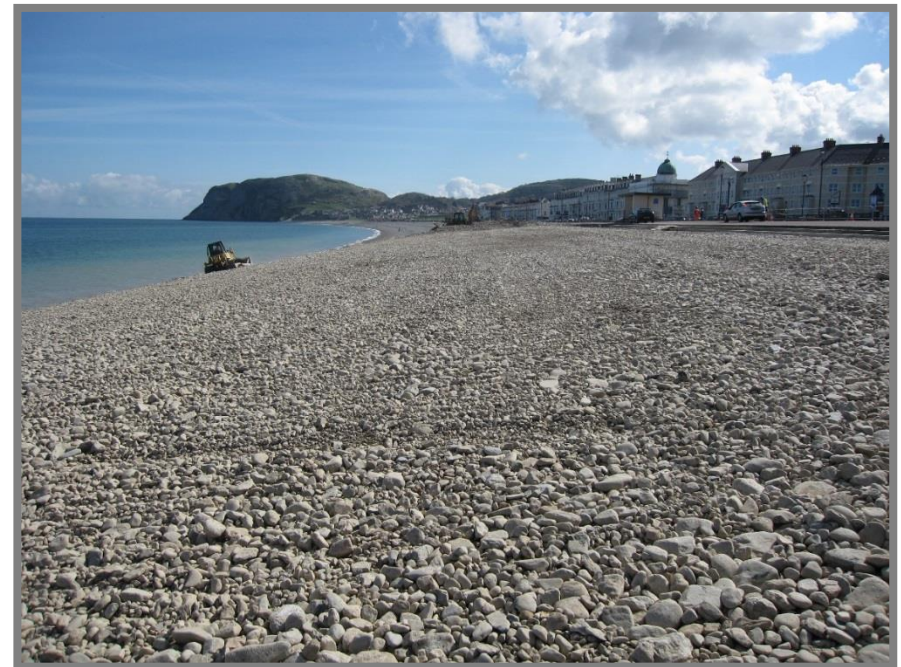
*Y gwaith wedi'i gwblhau*

Yn dilyn stormydd y gaeaf yn 2013/14, roedd lefel yr amddiffyniad i'r waliau cynnal concrid wrth Bromenâd Llandudno wedi disgyn yn is na'r lefel sy'n sbarduno gwaith ailgyflenwi.

Sicraodd Cyngor Conwy gyllid oddi wrth Lywodraeth Cymru i adfer y blaendraeth i'w lefel a'i broffil gwreiddiol er mwyn amddiffyn yr arfordir. Roedd y gwaith yn cynnwys mewnfurio 30,000m<sup>3</sup> o raean bras crwn naturiol a chafodd ei gwblhau ym mis Mai 2014.

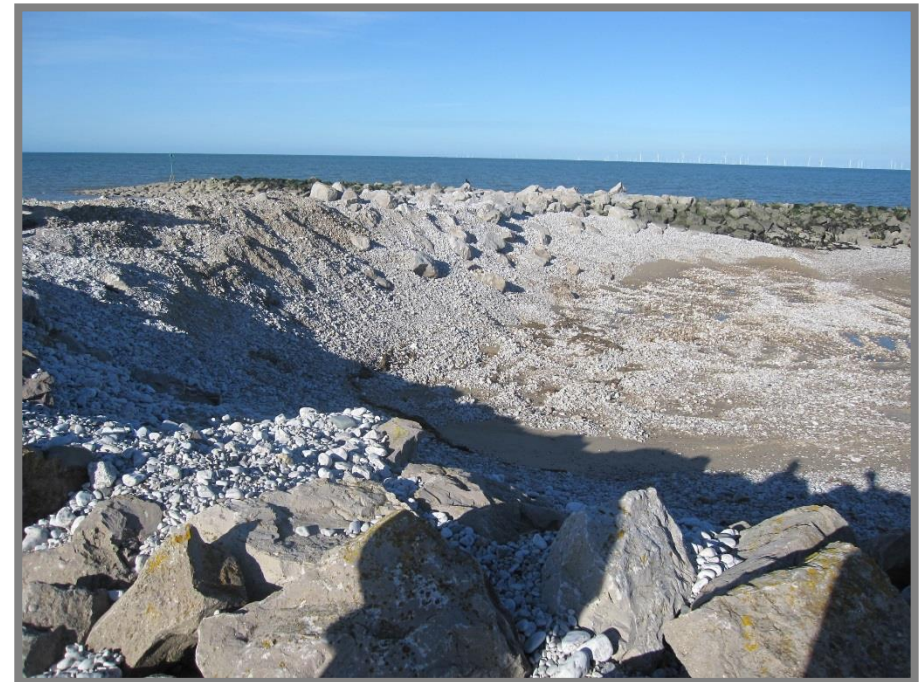
Y gwaith wedi'i gwblhau

Mae deunydd ar draeth Bae Penrhyn yn symud yn naturiol i lawr a thua'r dwyrain ar hyd y blaendraeth. Roedd stormydd y gaeaf yn 2013/14 wedi gwaethygu symudiad y deunydd gan datguddio sylfaen y morglawdd ac arwain at fwy o orlifo. Gyda chymorth ariannol oddi wrth Lywodraeth Cymru, roedd Cyngor Conwy yn gallu symud y deunydd a adleolwyd er mwyn lleihau'r gorlifo a diogelu'r morglawdd rhag ei danseilio ymhellach.

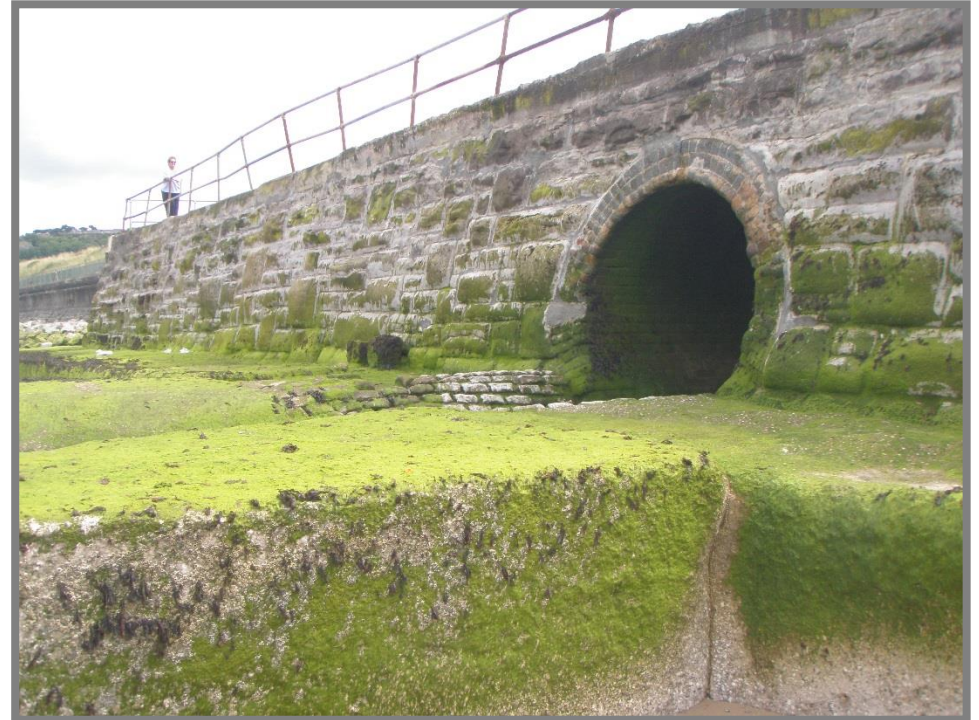
*Y gwaith wedi'i gwblhau*

Yn dilyn stormydd y gaeaf, roedd angen ymgymryd â gwaith i atgyweirio'r morglawdd amddiffyn ym Mae Colwyn. Roedd y gwaith yn cynnwys ailbwyntio tua 500m o'r morglawdd amddiffyn i atal erydu pellach a difrod i'r seilwaith cyfagos.

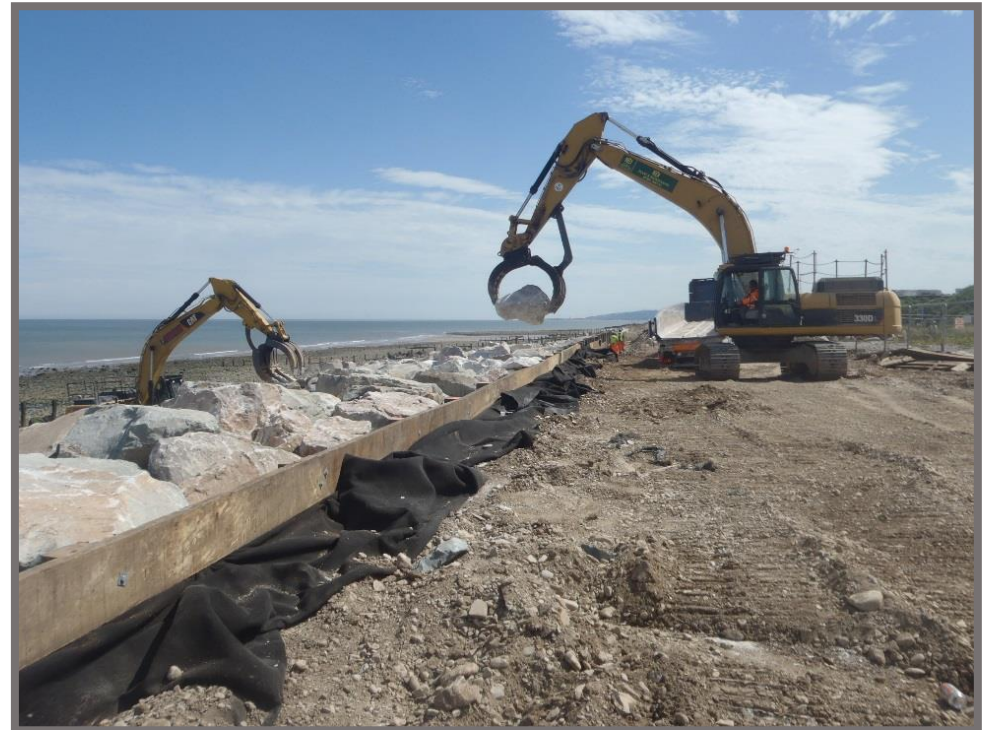
*Yn ystod y gwaith*

Cafwyd gorlifo dros yr amddiffynfeydd arfordirol ym Maes Parcio Traeth Llanddulas yn ystod nifer o stormydd diweddar. Roedd hyn, ynghyd â llifogydd o'r afon gyfagos, wedi achosi difrod llifogydd i nifer o anheddau preswyl.

Crëwyd cynllun i wella'r wal gynnal gerrig bresennol drwy ei gwneud yn uwch ac yn ddyfnach a'i halinio â'r amddiffynfeydd presennol sydd yn union i'r gorllewin. Ar ôl sicrhau cyllid oddi wrth Lywodraeth Cymru, mewnoforiwyd 8,000 tonnell o feini amddiffyn dros gyfnod o 8 wythnos drwy'r rhwydwaith ffyrdd presennol.

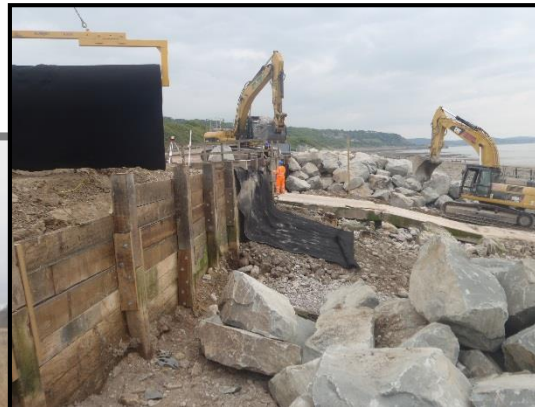
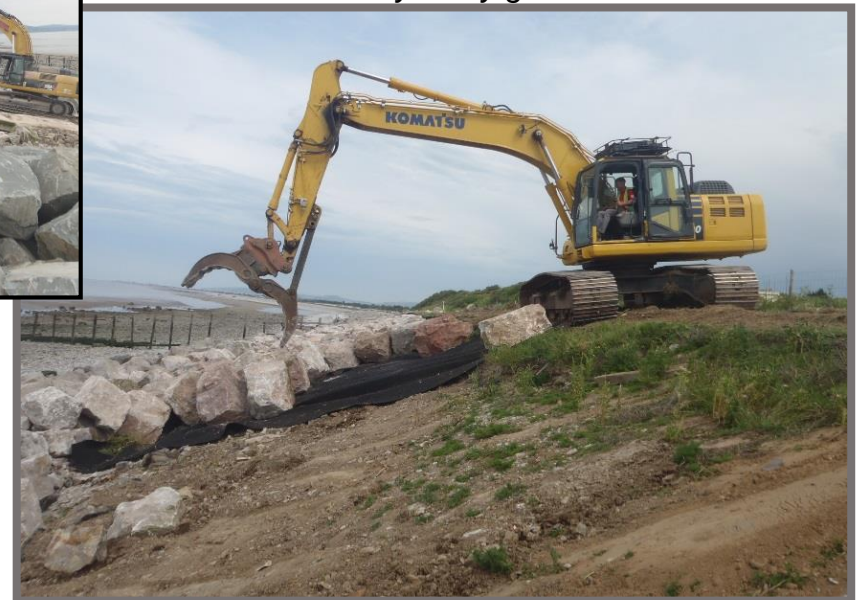
*Yn ystod y gwaith*

Roedd cyfres o stormydd dros y gaeaf wedi difrodi'r amddiffyniad Armourflex ym mhennau uchaf Tomen Llanddulas sy'n cyrraedd at lan môr Conwy. Yn ystod y stormydd eithafol dros y gaeaf, roedd hyd at 300 metr llinol o ddeunydd hanesyddol o'r domen wedi'i ddatguddio gan donau'r môr.

Ar ôl adolygu'r dyluniad a sicrhau cyllid oddi wrth Lywodraeth Cymru, penderfynwyd tynnu'r amddiffyniad Armourflex diffygiol ac atgyfnerthu wyneb y domen drwy ymestyn yr amddiffynfa bresennol o feini a geotecstiliau ym mhennau isaf y waliau cynnal ar hyd 810m o flaen y domen.

Roedd y prosiect yn galw am fewnforio a gosod mwy na 13,000 o dunelli o feini amddiffyn a gafwyd o chwareli yng ngogledd Cymru. Cwblhawyd y gwaith dros gyfnod o 6 wythnos erbyn Awst 2015. Cam olaf y gwaith oedd plannu cymysgedd o hadau blodau gwyllt sy'n nodweddiadol o weirgloddiau arfordirol ar y llain rhwng y gwaith gorffenedig a'r llwybr beiciau presennol.

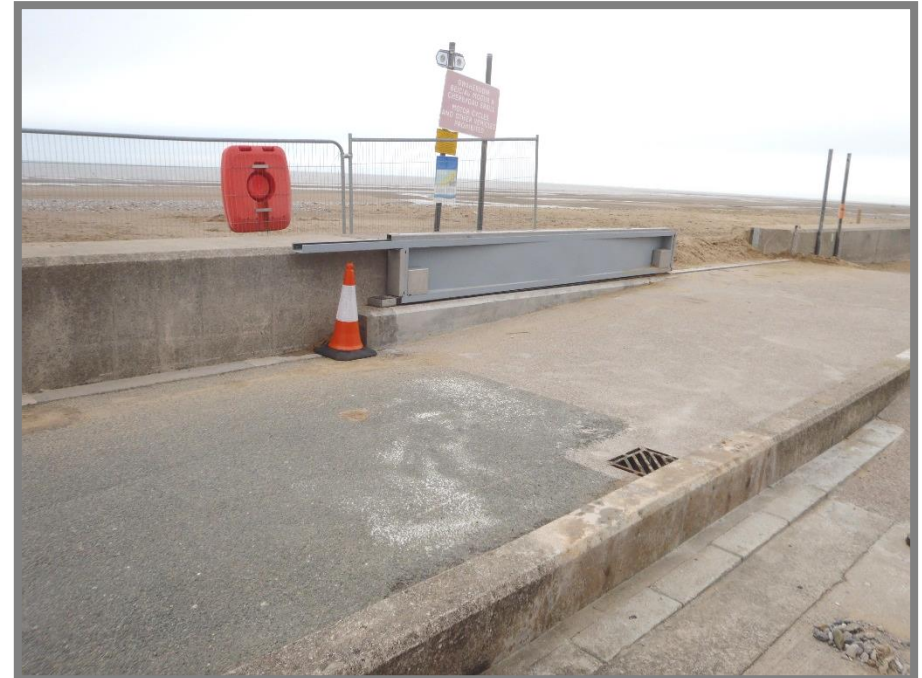
*Y gwaith wedi'i gwblhau*

Roedd llifddor ym Mae Cinmel wedi'i bylchu'n ddifrifol yn ystod storm yn Rhagfyr 2013 gan arwain at lifogydd o fewn 8 eiddo preswyl ac adeilad masnachol. Gyda chymorth ariannol oddi wrth Lywodraeth Cymru, mae'r Cyngor wedi adeiladu dau ramp mynediad i gadw mynediad at y promenâd / traeth tra bydd yn adfer y morgloddiau amddiffyn eilaidd.

Gosodwyd llifddor lithro bwrpasol newydd sy'n cynyddu lefel yr amddiffyniad rhag llifogydd yn yr ardal.

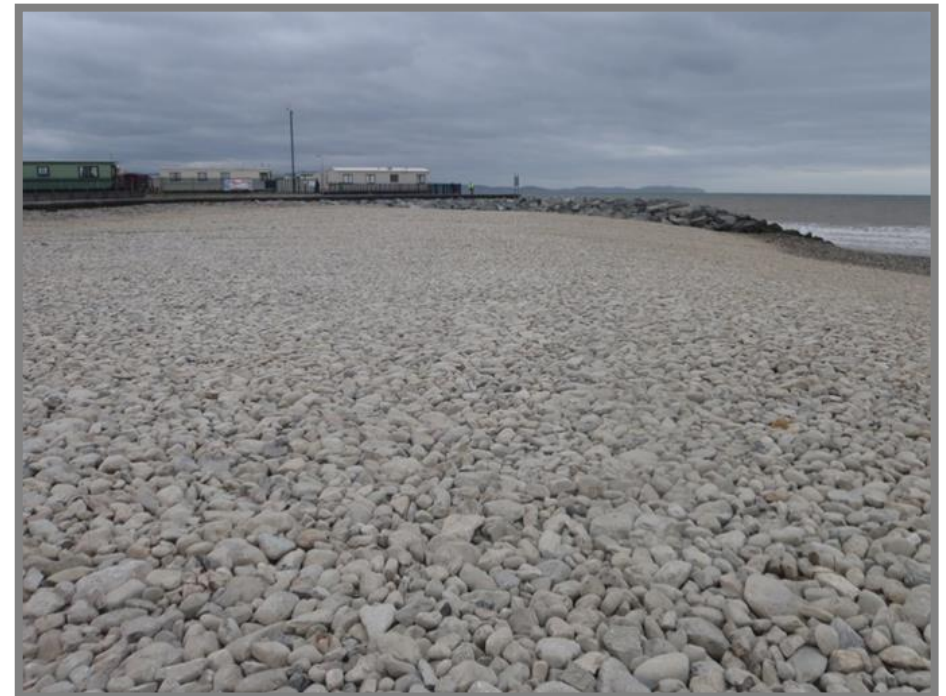
*Y gwaith wedi'i gwblhau*

Roedd arolygon topograffig a gynhaliwyd wedi'r stormydd yn dangos bod lefelau'r traeth ym Mae Cinmel wedi disgyn yn is na'r lefel sy'n sbarduno camau gweithredu felly roedd angen ymgymryd â gwaith i amddiffyn yr arfordir yn yr ardal. Cwblhawyd y gwaith yn Ebrill 2014 ac roedd yn cynnwys mewnfurio 26,600m<sup>3</sup> o raean bras crwn naturiol i gydweddu â'r ardal o gwmpas. Gorffennwyd y gwaith angenrheidiol i amddiffyn yr arfordir ym Mawrth 2014 yn Sandy Cove, Bae Cinmel, gan gynnal safon ddylunio'r amddiffynfeydd arfordirol yn yr ardal. Roedd y gwaith yn cynnwys ailgyflenwi rhan 1.2km o hyd o'r blaendraeth ac adfer lefelau'r traeth at eu lefelau gwreiddiol drwy fewnfurio 26,600m<sup>3</sup> o raean bras crwn naturiol a oedd yn cydweddu â'r traeth. Cafodd y deunydd a fewnforiwyd ei lefelu i greu'r proffil angenrheidiol er mwyn cynnal safon ddylunio'r amddiffynfeydd arfordirol yn yr ardal.
