# CMU 3/4 - TRAETH PENSARN

# CMU 3/5A - TRAETH BELGRANO

# CMU 3/1 - GLANFA'R CHWAREL

# CMU 3/3 TOMEN WASTRAFF LLANDDULAS

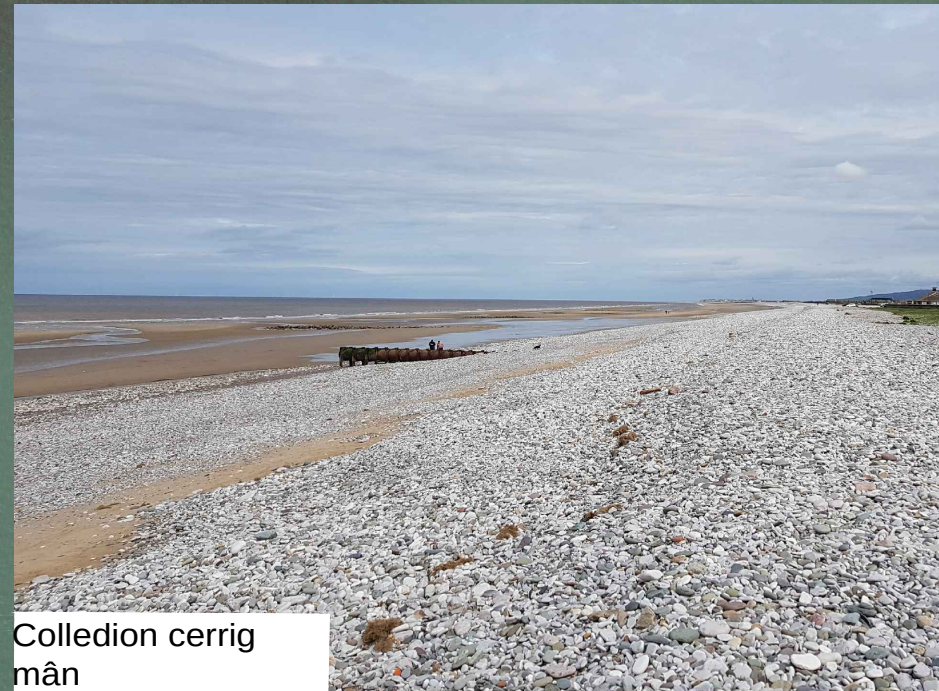
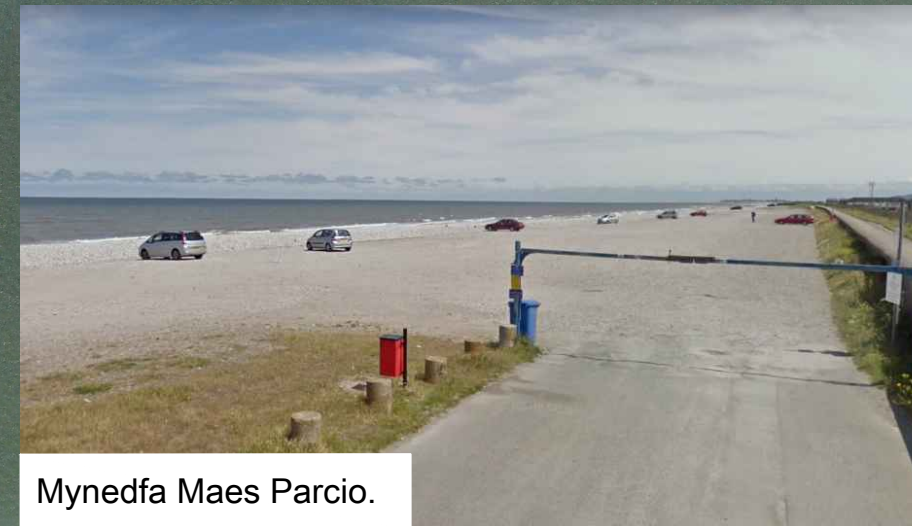
- Mae Traeth Pensarn yn cyflwyno heriau tebyg i Fae Cinmel o ran erydiad a gorlifo.
- Mae'r darn hwn yn dioddef yn benodol o effaith y wasgfa arfordirol.
- Presenoldeb arferion parcio ceir ar y traeth.

Pergyl erydiad a llifogydd eang ar hyd y ffrynt

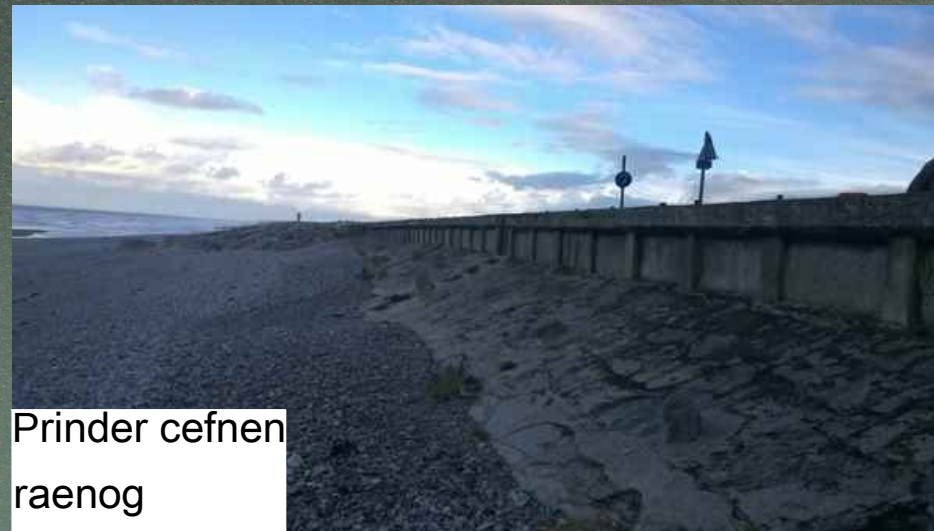
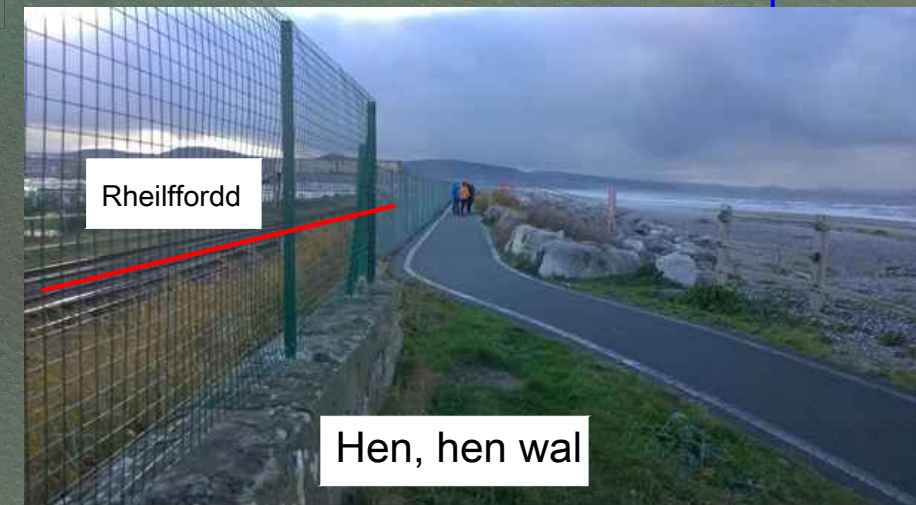
- Rhanbarth isel a hynod o wasgarog, gyda phrinder cefnen raenog.
- I'r gorllewin o arglawdd Tywyn, mae'r rheilffordd yn agos iawn i'r traeth, gydag ychydig iawn o amddiffynfa, gan hen forglawdd, sydd oddeutu 100 mlwydd oed. Mae hon yn un o'r prif ardaloedd sy'n achosi pryder

Yr ardal sydd dan fygythiad fwyaf

Amddiffyniad annigonol rhag llifogydd

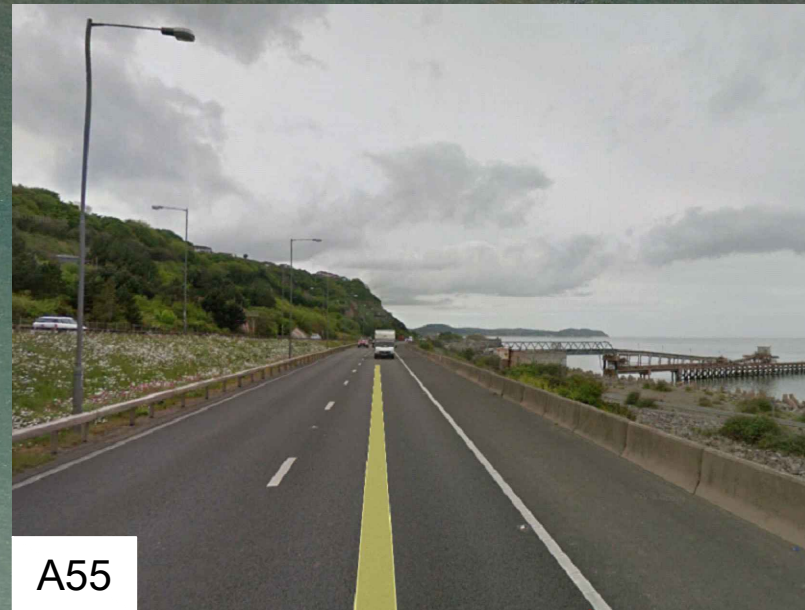
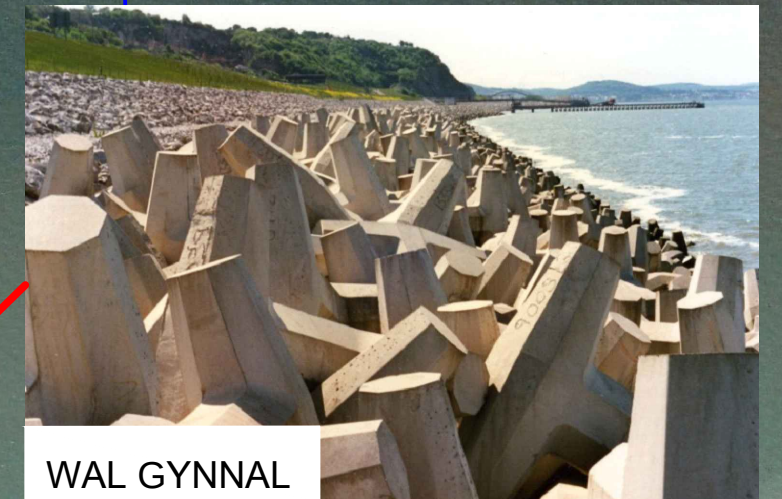
- Arfordir yr erydu
- Seilwaith bwysig y tu ôl .

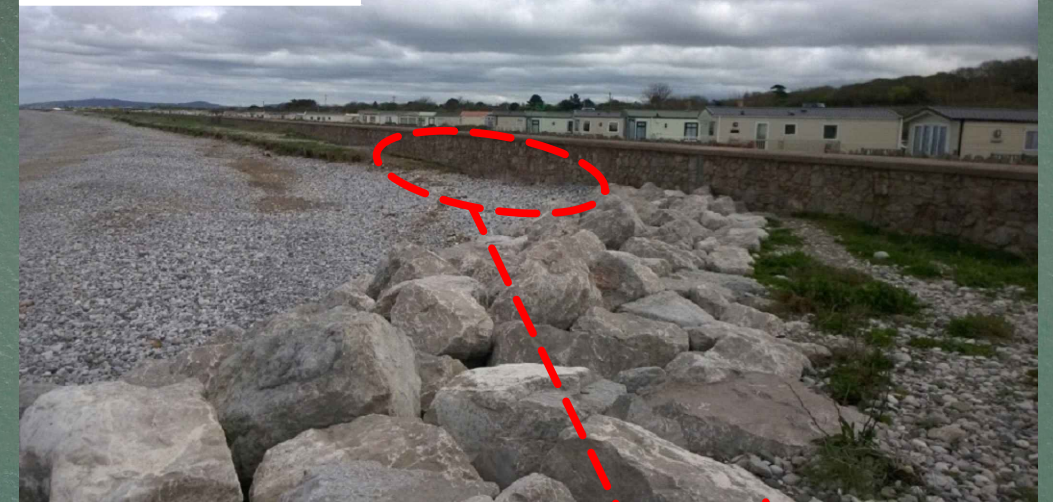
- Erydu'r Safle o Ddiddordeb Gwyddonol Arbennig wedi'i waethygu gan effaith y wal gynnal.
- Angen cynnal yr amddiffynfeydd, gan y gallai methiant yn y fan hon arwain at erydu mawr a pherygl o lygredd, a byddai hefyd yn peryglu'r rheilffordd a'r A55 y tu ôl

ERYDU'R SAFLE O DDIDDORDEB GWYDDONOL ARBENNIG

CREIGIAU I AMDDIFFYN  
TOMEN WASTRAFF  
LLANDDULAS

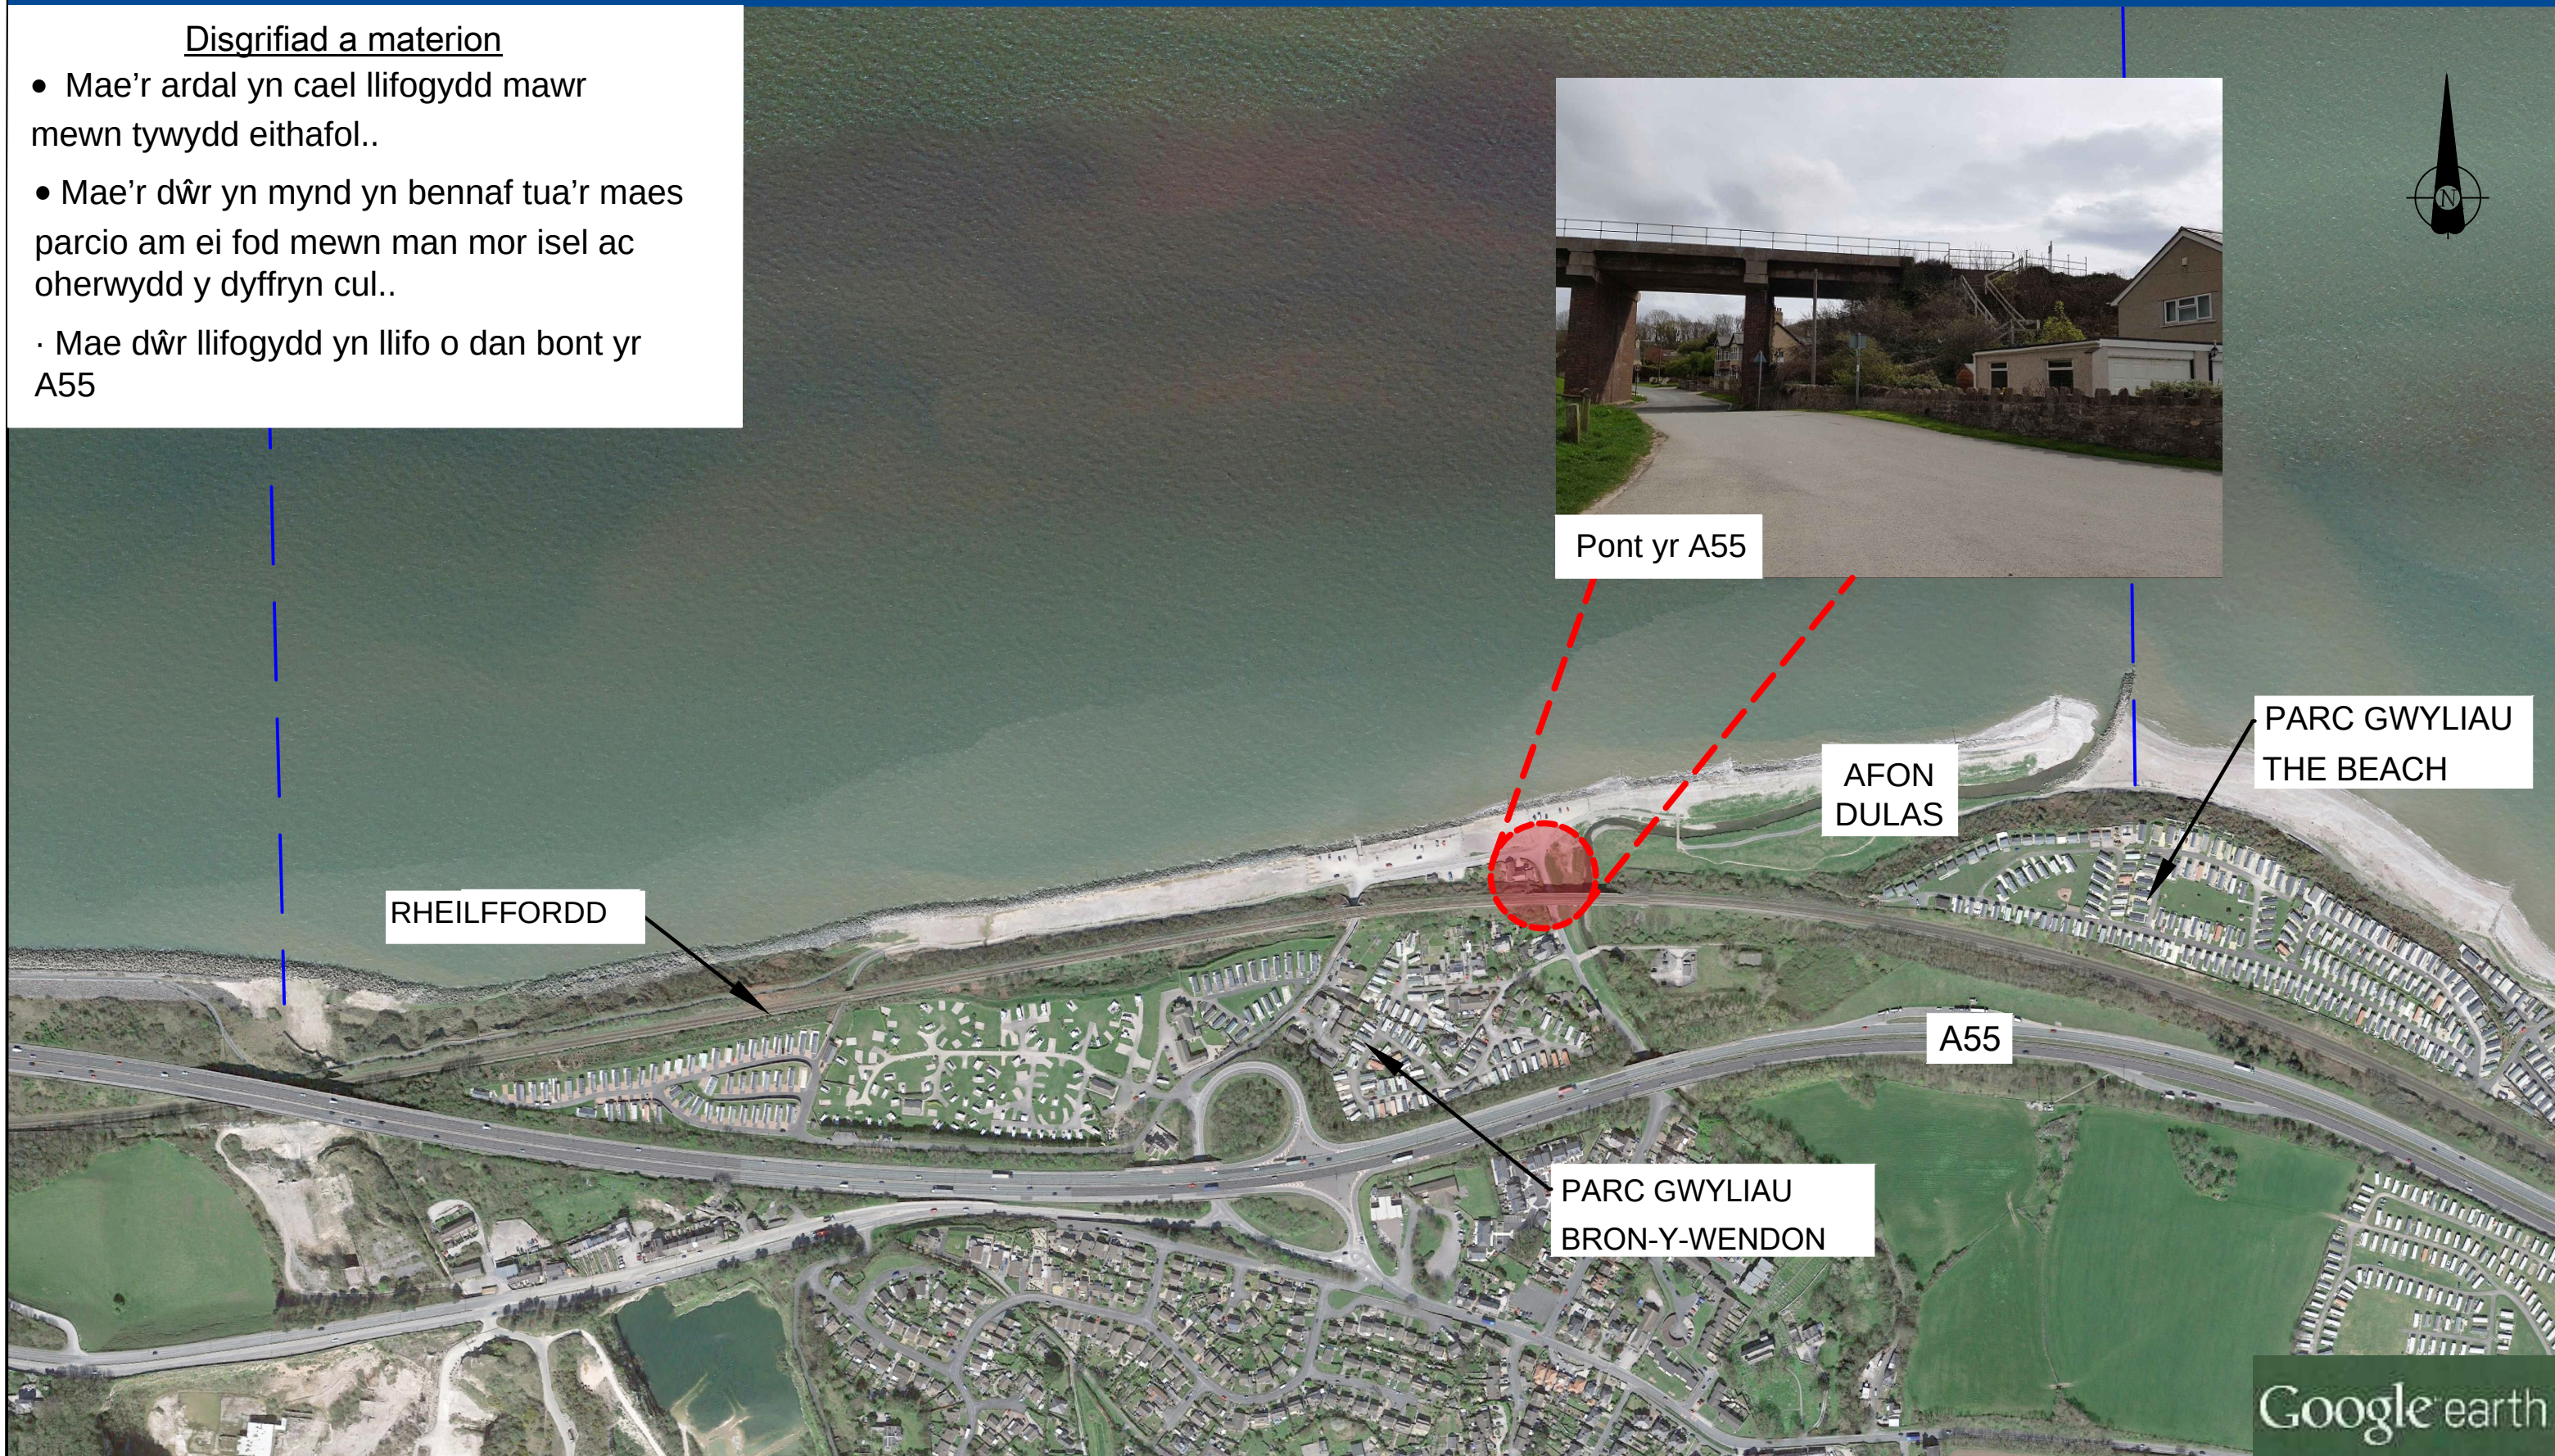
- Mae'r ardal yn cael llifogydd mawr mewn tywydd eithafol..
- Mae'r dŵr yn mynd yn bennaf tua'r maes parcio am ei fod mewn man mor isel ac oherwydd y dyffryn cul..
- Mae dŵr llifogydd yn llifo o dan bont yr A55
